Nr zlecenia: 36/02/02/2026/PKO LEASING REMARKETING

## Wycena wartości

Zadanie: Ocena stanu technicznego i określenie wartości rynkowej pojazdu

| DANE IDENTYFIKACYJNE POJAZDU | | Dane: [D] II-2026 | |
|---|---|---|---|
| Marka: | FIAT | Nr rejestracyjny: | CB171PU |

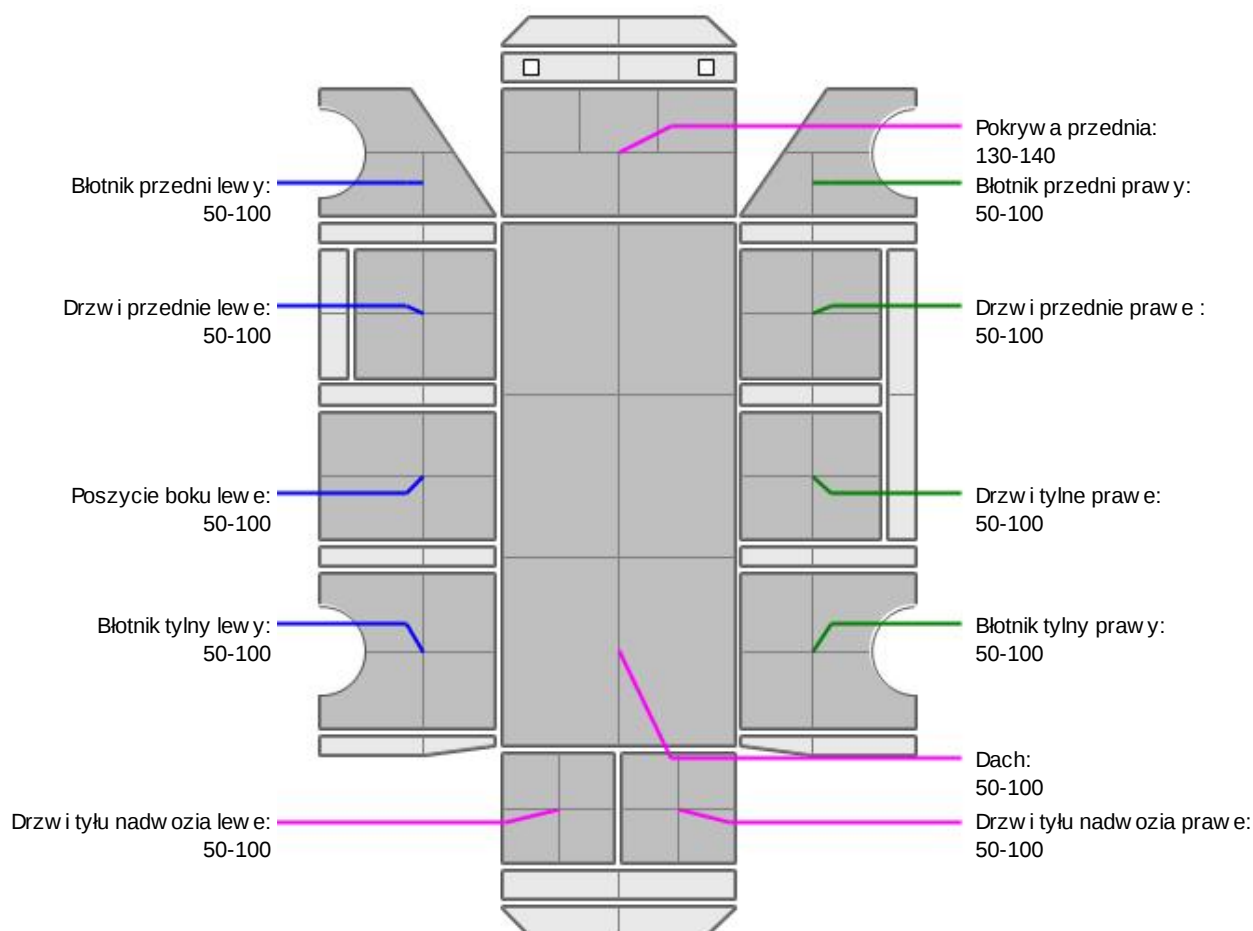
## NADWOZIE – Opis powłoki lakierowej

| L.p. | Nazwa elementu | L / P | Grubość powłoki [μm] | Opis |
| 1 | Pokrywa przednia | | 130-140 | |
| 2 | Dach | | 50-100 | |
| 3 | Błotnik przedni | L | 50-100 | |
| 4 | Drzwi przednie | L | 50-100 | |
| 5 | Poszycie boku | L | 50-100 | |
| 6 | Błotnik tylny | L | 50-100 | |
| 7 | Drzwi tyłu nadwozia | | 50-100 | |
| 8 | Błotnik przedni | P | 50-100 | |
| 9 | Drzwi przednie | P | 50-100 | |
| 10 | Drzwi tylne | P | 50-100 | |
| 11 | Błotnik tylny | P | 50-100 | |
| 12 | Drzwi tyłu nadwozia | | 50-100 | |

Podane przedziały grubości powłoki lakierowej poszczególnych elementów dotyczą wyłącznie punktów pomiarowych, tj. trzech wybranych miejsc na danym elemencie nadwozia. Nie oznacza to, że w pozostałych obszarach danego elementu grubość powłoki jest jednakowa ani że nie może wykroczyć poza wskazane zakresy. Pomiary wykonano urządzeniem będącym w posiadaniu rzeczoznawcy. Pomiar wykonany innym przyrządem może się różnić.
