## Wycena wartości

Zadanie: Ocena stanu technicznego i określenie wartości rynkowej pojazdu

| DANE IDENTYFIKACYJNE POJAZDU | | Dane: [D] XI-2025 | |
|---|---|---|---|
| Marka: | RENAULT | Nr rejestracyjny: | SC6169Y |
| Model pojazdu: | Master FWD 2.3 dCi MR`19 E6 3.5t | Nr Info-Ekspert: | 031-10907 |

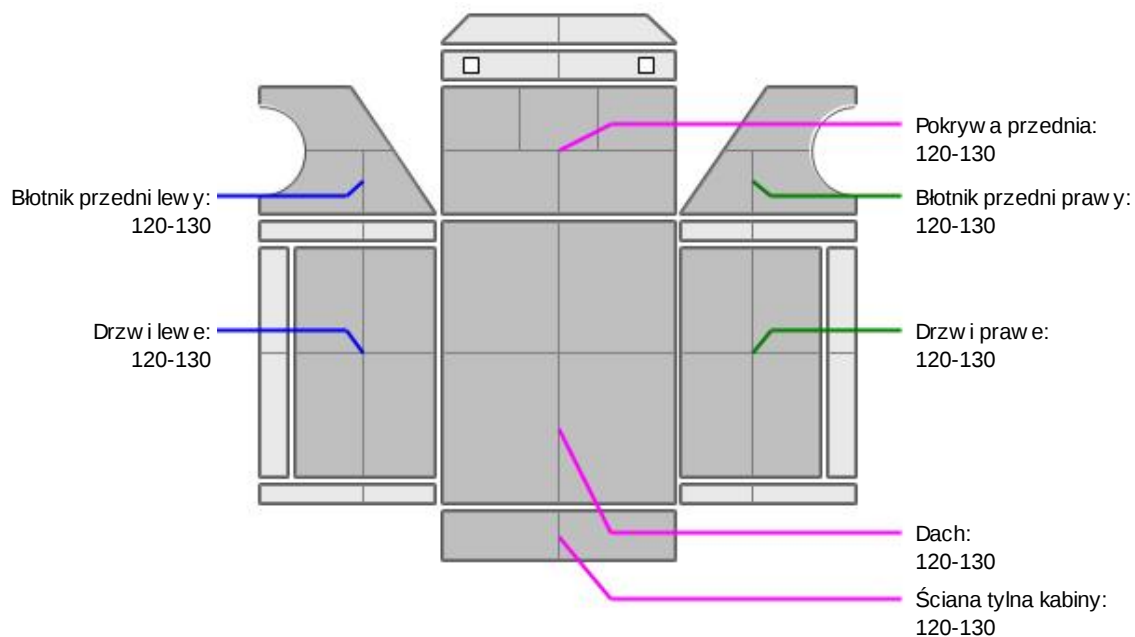
## KABINA KIEROWCY – Opis powłoki lakierowej

| L.p. | Nazwa elementu | L / P | Grubość powłoki [μm] | Opis |
|---|---|---|---|---|
| 1 | Pokrywa przednia | | 120-130 | |
| 2 | Dach | | 120-130 | |
| 3 | Błotnik przedni | L | 120-130 | |
| 4 | Drzwi | L | 120-130 | |
| 5 | Błotnik przedni | P | 120-130 | |
| 6 | Drzwi | P | 120-130 | |
| 7 | Ściana tylna kabiny | | 120-130 | |

Podane przedziały grubości powłoki lakierowej, dotyczą punktów pomiarowych. Nie mogą być traktowane jako gwarancja, że grubość powłoki lakierowej w innych punktach nie wykracza poza te przedziały. Pomiar powłoki lakierowej został wykonany urządzeniem będącym w posiadaniu rzeczoznawcy. Pomiar wykonany innym przyrządem może się różnić.
