Nr zlecenia: 74/26/01/2026/PKO LEASING REMARKETING

## Wycena wartości

Zadanie: Ocena stanu technicznego i określenie wartości rynkowej pojazdu

| DANE IDENTYFIKACYJNE POJAZDU | | Dane: [D] II-2026 | |
|---|---|---|---|
| Model pojazdu: | Movano Heavy 2.2 Diesel MR`22 E6.4 3.5t | Nr Info-Ekspert: | 028-08225 |

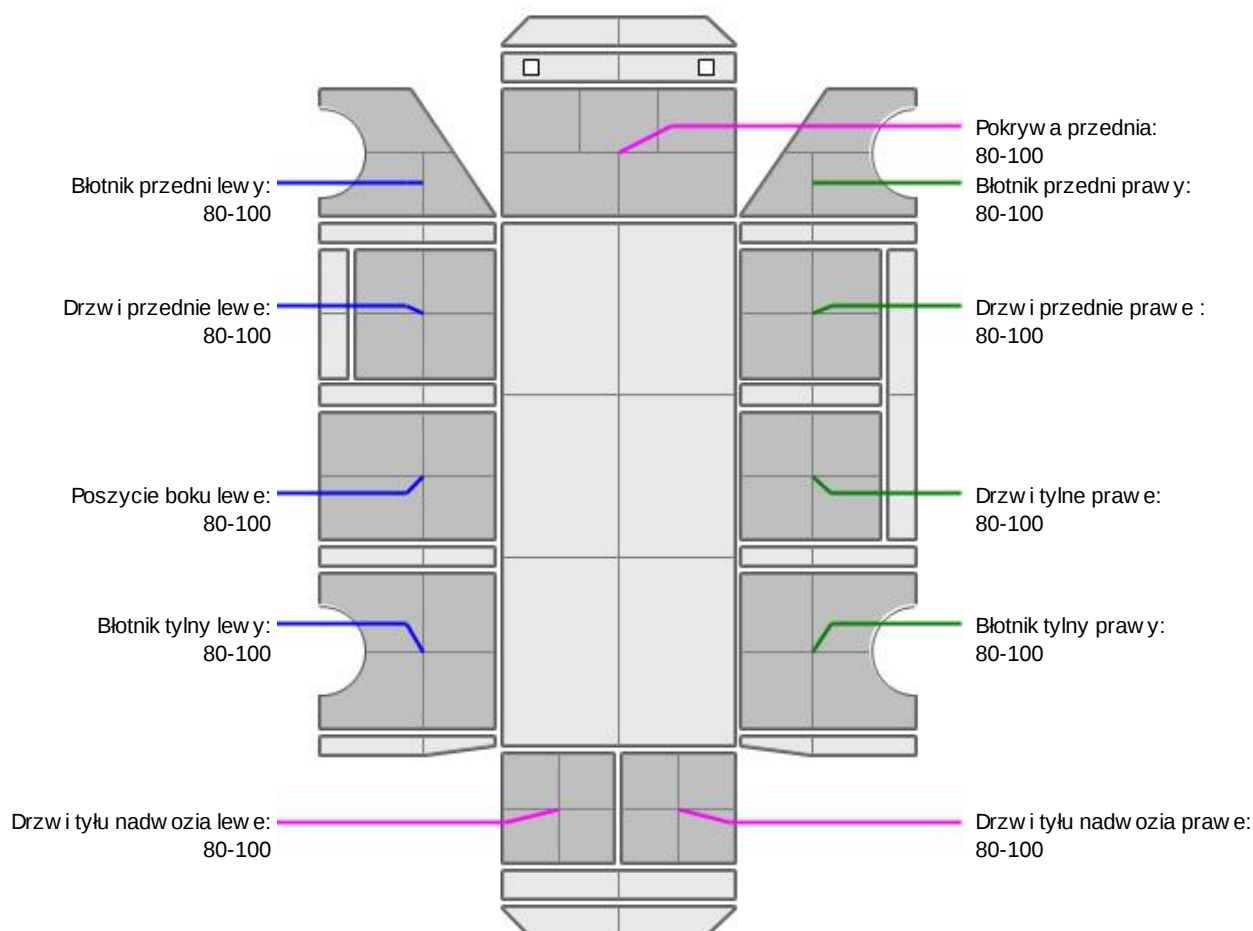
## NADWOZIE – Opis powłoki lakierowej

| L.p. | Nazwa elementu | L / P | Grubość powłoki [μm] | Opis |
| 1 | Pokrywa przednia | | 80-100 | |
| 2 | Błotnik przedni | L | 80-100 | |
| 3 | Drzwi przednie | L | 80-100 | |
| 4 | Drzwi tylne | L | 90 | |
| 5 | Błotnik tylny | L | 80-100 | |
| 6 | Błotnik przedni | P | 80-100 | |
| 7 | Drzwi przednie | P | 80-100 | |
| 8 | Drzwi tylne | P | 80-100 | |
| 9 | Błotnik tylny | P | 80-100 | |
| 10 | Pokrywa (drzwi) tyłu nadwozia | | 90 | |
| 11 | Poszycie boku | L | 80-100 | |
| 12 | Drzwi tyłu nadwozia | | 80-100 | |
| 13 | Drzwi tyłu nadwozia | | 80-100 | |

Podane przedziały grubości powłoki lakierowej poszczególnych elementów dotyczą wyłącznie punktów pomiarowych, tj. trzech wybranych miejsc na danym elemencie nadwozia. Nie oznacza to, że w pozostałych obszarach danego elementu grubość powłoki jest jednakowa ani że nie może wykroczyć poza wskazane zakresy. Pomiary wykonano urządzeniem będącym w posiadaniu rzeczoznawcy. Pomiar wykonany innym przyrządem może się różnić.
