Nr zlecenia: 69/18/09/2024/PKO LEASING REMARKETING

P o g l d o w y R a p o r t S t a n u T e c h n i c z n e g o

Zadanie: Ocena stanu technicznego i określenie wartości rynkowej pojazdu

Rodzaj pojazdu:	Samochód osobowy	VIN:	N M T B A 3 B E 9 0 R 0 4 7 9 4 4
Marka:	TOYOTA	Nr rejestracyjny:	WU7379P
Model pojazdu:	Corolla 1.5 MR`23 E6d	Nr Info-Ekspert:	037-03673
Wersja:	Comfort	Rok produkcji:	2022

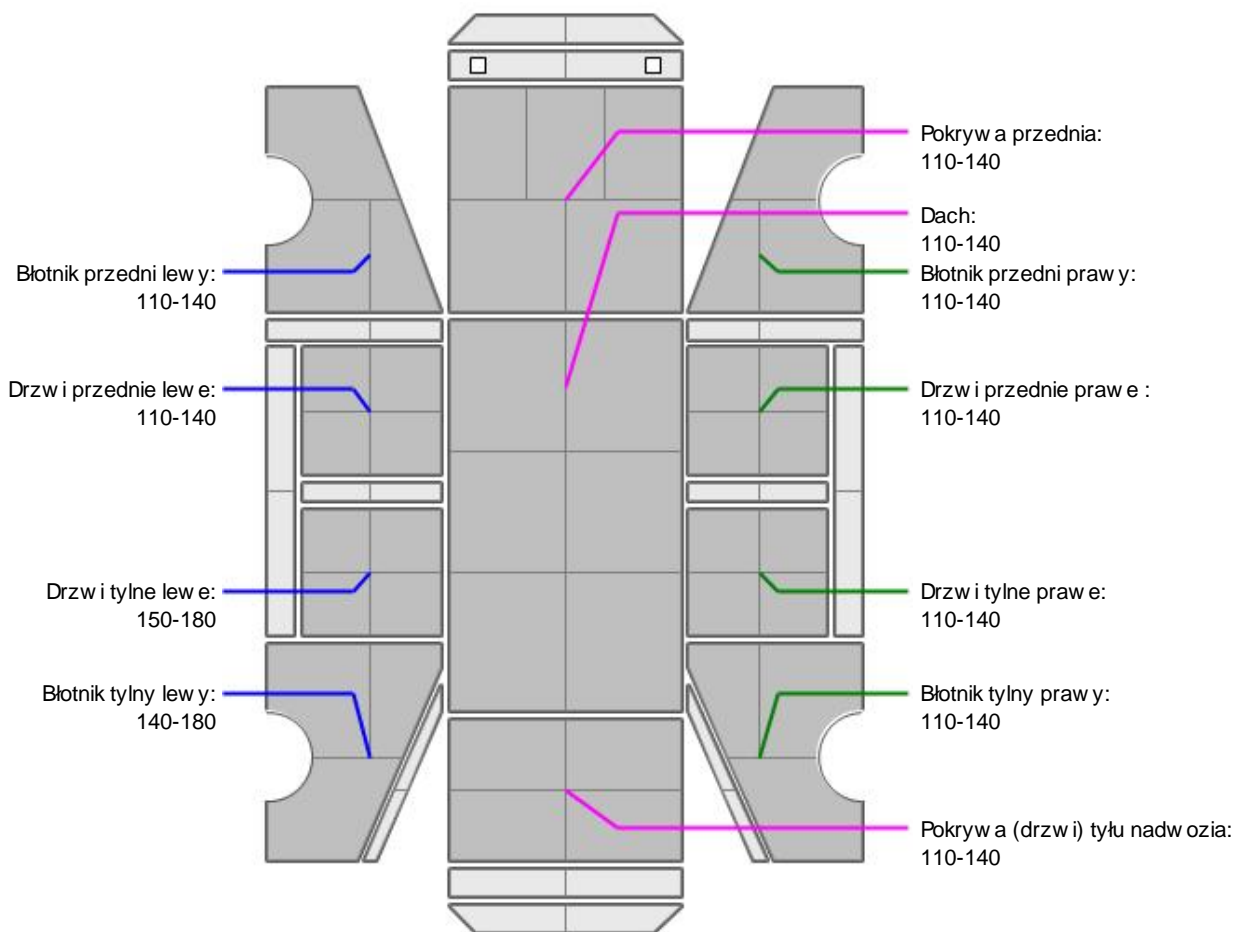
KABINA KIEROWCY – Opis powłoki lakierowej

L.p.	Nazwa elementu	L / P	Grubość powłoki [μm]	Opis
1	Pokrywa przednia		110-140	
2	Dach		110-140	
3	Błotnik przedni	L	110-140	
4	Drzwi przednie	L	110-140	
5	Drzwi tylne	L	150-180	
6	Błotnik tylny	L	140-180	
7	Błotnik przedni	P	110-140	
8	Drzwi przednie	P	110-140	
9	Drzwi tylne	P	110-140	
10	Błotnik tylny	P	110-140	
11	Pokrywa (drzwi) tyłu nadwozia		110-140

Podane przedziały grubości powłoki lakierowej, dotyczą punktów pomiarowych. Nie mogą być traktowane jako gwarancja, że grubość powłoki lakierowej w innych punktach nie wykracza poza te przedziały. Pomiar powłoki lakierowej został wykonany urządzeniem budowlanym w posiadaniu rzeczoznawcy. Pomiar wykonany innym przyrządem może się różnić.
