## Wycena Wartości

Zadanie: Określenie wartości rynkowej pojazdu

| DANE IDENTYFIKACYJNE POJAZDU | | Dane: [D] IX-2026 | |
|---|---|---|---|
| Marka: | RENAULT | Nr rejestracyjny: | LB0495A |
| Model pojazdu: | Master FWD 2.3 dCi MR`19 E6 3.5t | Nr Info-Ekspert: | 031-11126 |

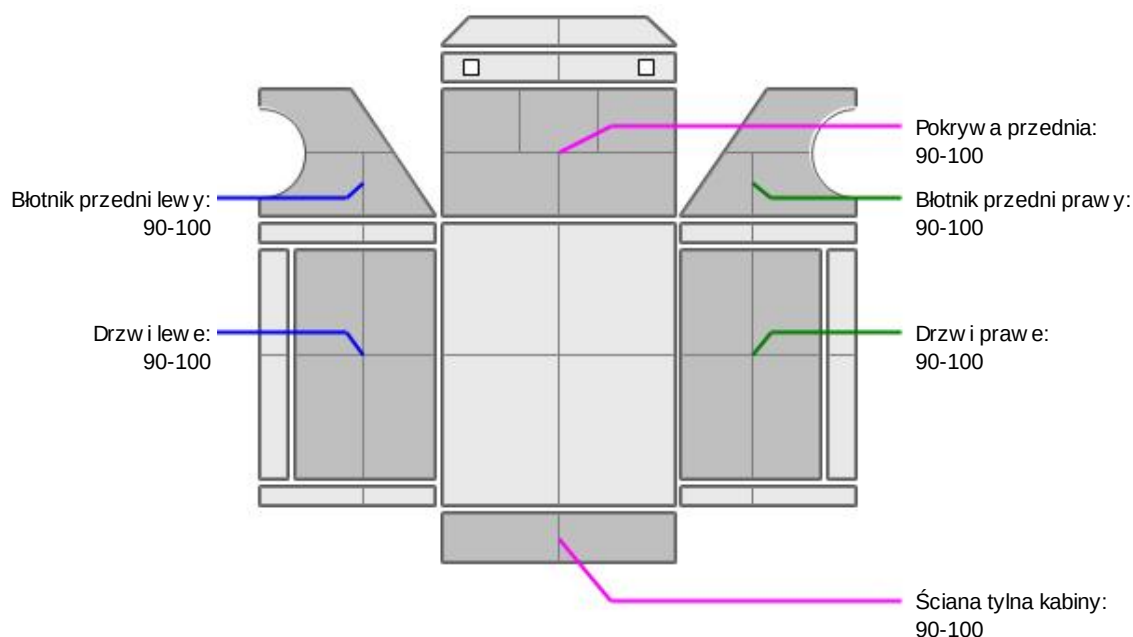
## KABINA KIEROWCY – Opis powłoki lakierowej

| L.p. | Nazwa elementu | L / P | Grubość powłoki [μm] | Opis |
|---|---|---|---|---|
| 1 | Pokrywa przednia | | 90-100 | |
| 2 | Błotnik przedni | L | 90-100 | |
| 3 | Drzwi | L | 90-100 | |
| 4 | Błotnik przedni | P | 90-100 | |
| 5 | Drzwi | P | 90-100 | |
| 6 | Ściana tylna kabiny | | 90-100 | |

Podane przedziały grubości powłoki lakierowej poszczególnych elementów dotyczą wyłącznie punktów pomiarowych, tj. trzech wybranych miejsc na danym elemencie nadwozia. Nie oznacza to, że w pozostałych obszarach danego elementu grubość powłoki jest jednakowa ani że nie może wykroczyć poza wskazane zakresy. Pomiary wykonano urządzeniem będącym w posiadaniu rzeczoznawcy. Pomiar wykonany innym przyrządem może się różnić.
