## Wycena wartości

Zadanie: Określenie wartości rynkowej pojazdu

| DANE IDENTYFIKACYJNE POJAZDU | | Dane: [D] IX-2026 | |
|---|---|---|---|
| Marka: | IVECO | Nr rejestracyjny: | PK8109S |
| Model pojazdu: | 35-180 Daily MR`24 E6 3.5t | Nr Info-Ekspert: | 142-14239 |

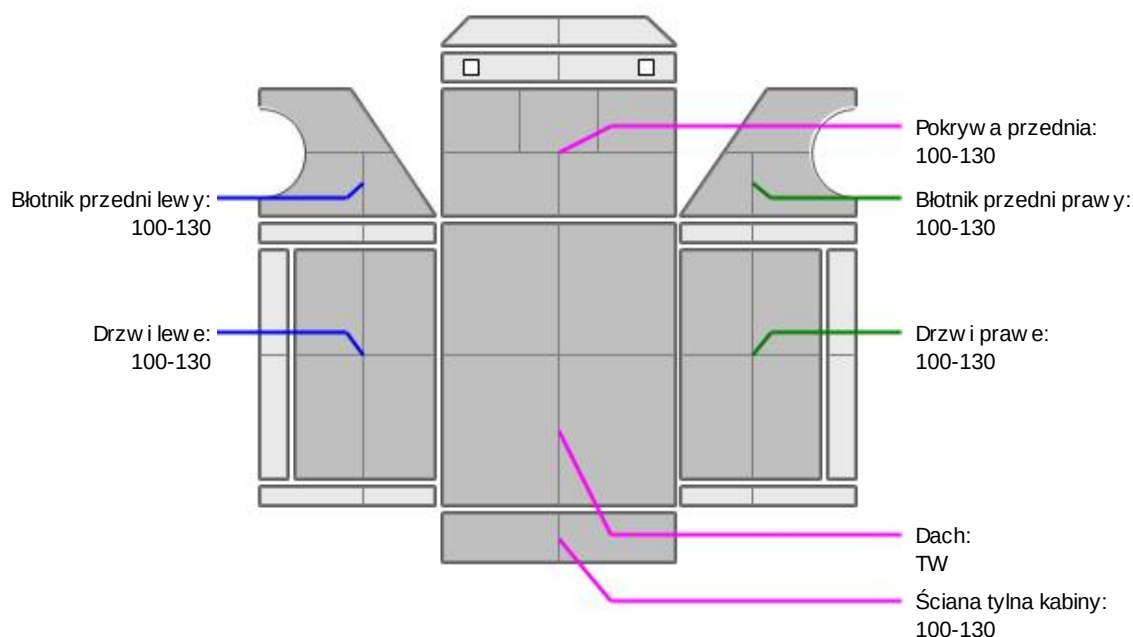
## KABINA KIEROWCY – Opis powłoki lakierowej

| L.p. | Nazwa elementu | L / P | Grubość powłoki [μm] | Opis |
| 1 | Pokrywa przednia | | 100-130 | |
| 2 | Dach | | TW | |
| 3 | Błotnik przedni | L | 100-130 | |
| 4 | Drzwi | L | 100-130 | |
| 5 | Błotnik przedni | P | 100-130 | |
| 6 | Drzwi | P | 100-130 | |
| 7 | Ściana tylna kabiny | | 100-130 | |

Podane przedziały grubości powłoki lakierowej poszczególnych elementów dotyczą wyłącznie punktów pomiarowych, tj. trzech wybranych miejsc na danym elemencie nadwozia. Nie oznacza to, że w pozostałych obszarach danego elementu grubość powłoki jest jednakowa ani że nie może wykroczyć poza wskazane zakresy. Pomiary wykonano urządzeniem będącym w posiadaniu rzeczoznawcy. Pomiar wykonany innym przyrządem może się różnić.
