Nr zlecenia: 12/29/06/2026/PKO LEASING REMARKETING

## Wycena wartości

Zadanie: Określenie wartości rynkowej pojazdu

| DANE IDENTYFIKACYJNE POJAZDU | | Dane: [C] VII-2026 | |
|---|---|---|---|
| Rodzaj pojazdu: | Ciągnik samochodowy | VIN: | WDB9634031L978053 |

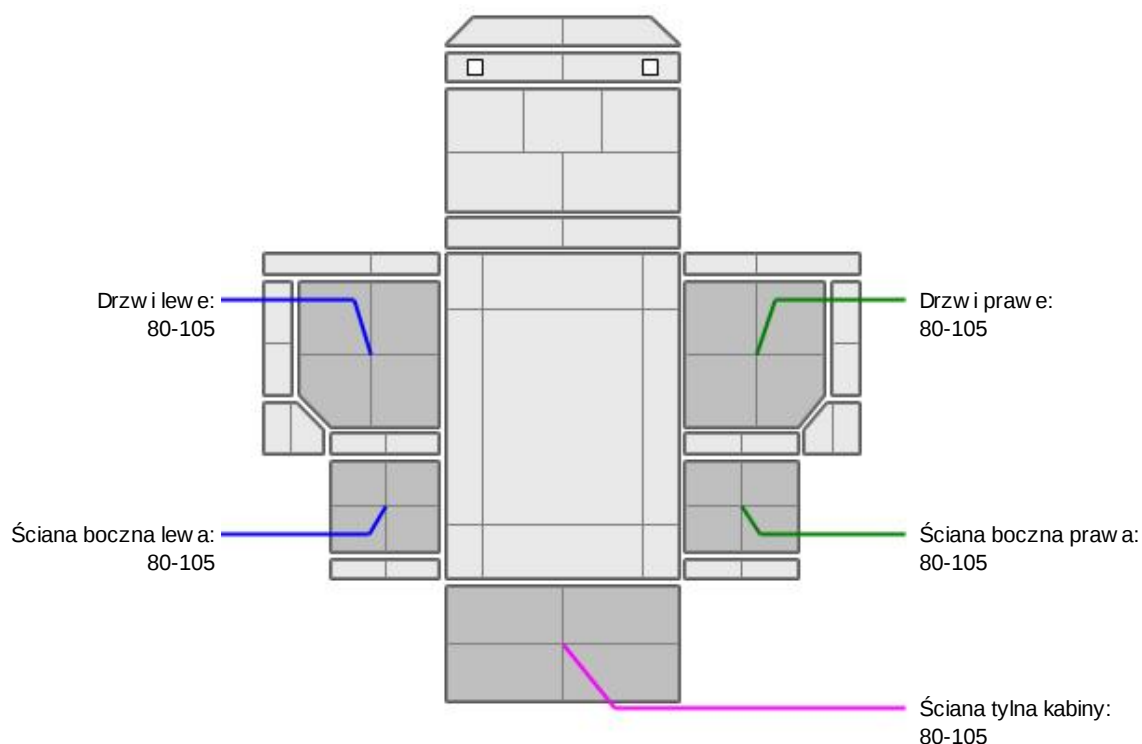
### KABINA KIEROWCY – Opis powłoki lakierowej

| L.p. | Nazwa elementu | L / P | Grubość powłoki [μm] | Opis |
| 1 | Drzwi | L | 80-105 | |
| 2 | Ściana boczna | L | 80-105 | |

| 3 | Drzwi | P | 80-105 | |
| 4 | Ściana boczna | P | 80-105 | |
| 5 | Ściana tylna kabiny | | 80-105 | |

Podane przedziały grubości powłoki lakierowej poszczególnych elementów dotyczą wyłącznie punktów pomiarowych, tj. trzech wybranych miejsc na danym elemencie nadwozia. Nie oznacza to, że w pozostałych obszarach danego elementu grubość powłoki jest jednakowa ani że nie może wykroczyć poza wskazane zakresy. Pomiary wykonano urządzeniem będącym w posiadaniu rzeczoznawcy. Pomiar wykonany innym przyrządem może się różnić.
