RAPORT TECHNICZNY

Zamawiający raport:	PKO Leasing Świętokrzyska 36, 00-116 Warszawa
Numer zlecenia:	126/13/03/2025/PKO LEASING REMARKETING
Numer wewnętrzny:	24/004962
Wykonawca raportu:	Artur Kawęcki
Przedmiot raportu:	Urządzenie wielofunkcyjne EPSON WF-C21000
Nr fabryczny:	X75G002401
Data sporządzenia raportu:	14-03-2025
Wartość rynkowa:	-
Wartość dla wymuszonej sprzedaży:	-

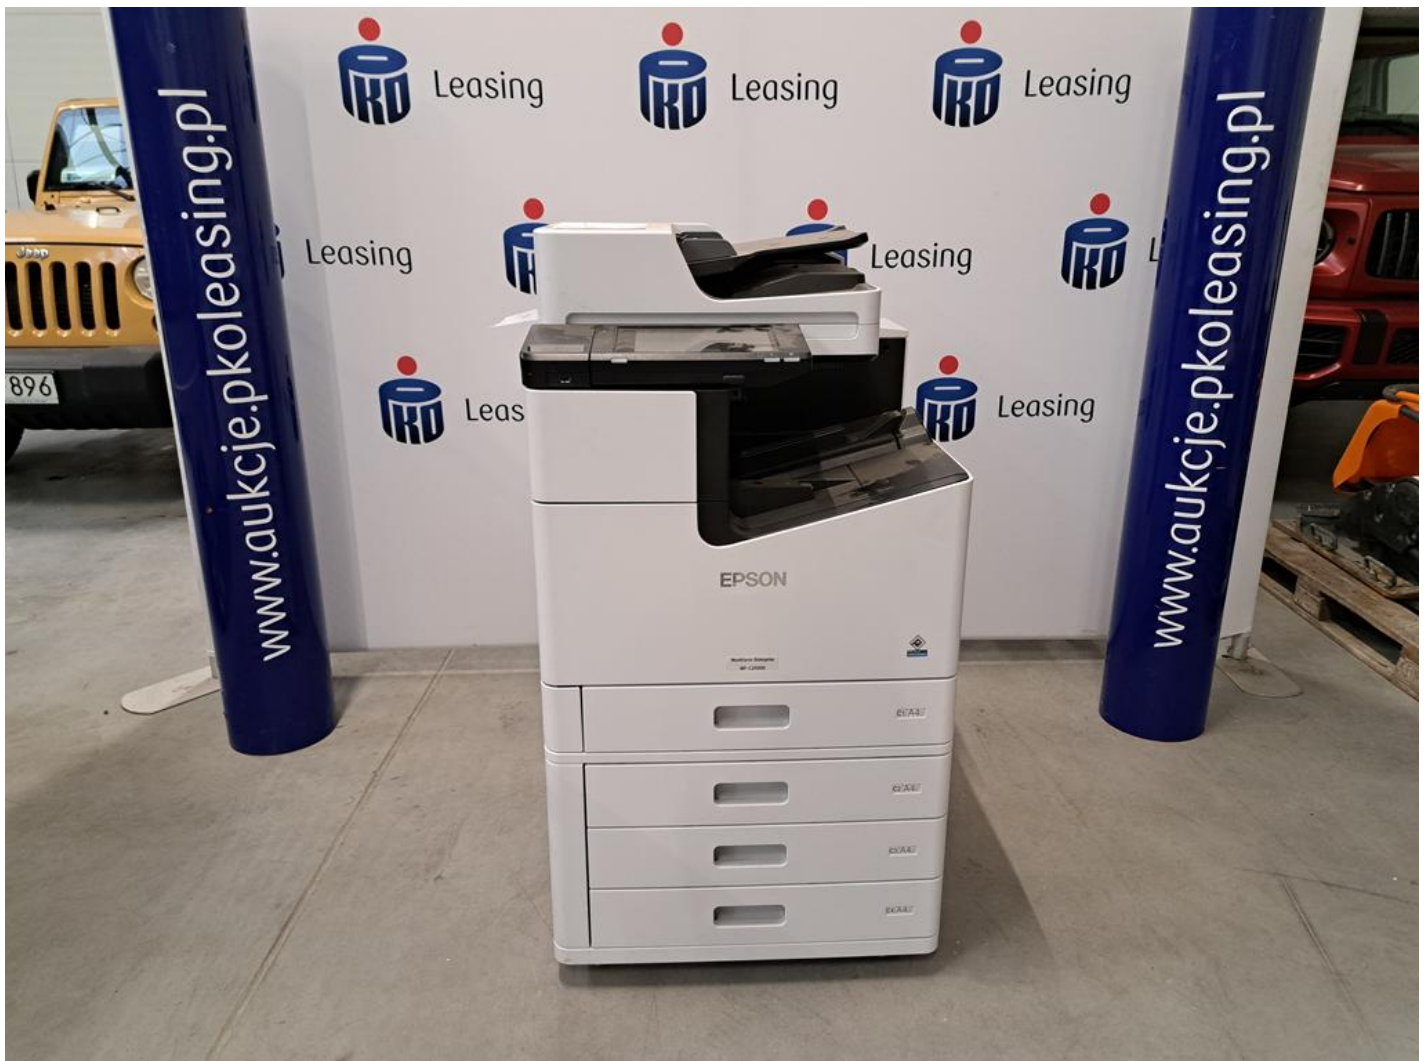
Przedmiotem raportu jest urządzenie wielofunkcyjne EPSON WF-C21000 służące do drukowania, skanowania oraz kopiowania dokumentów. Wyposażone w ekran dotykowy umożliwiający podgląd dokumentów przed wydrukiem, przeglądanie, wybieranie, drukowanie określonych stron. Znajduje zastosowanie w biurach.

Nazwa:	Urządzenie wielofunkcyjne
Producent:	EPSON
Typ/model:	WF-C21000
Numer fabryczny:	X75G002401
Rok produkcji:	2023
Licznik wydruków:	16061

Stwierdzono ślady zużycia eksploatacyjnego – zarysowania obudowy, zabrudzenia.

Stan maszyny określa się jako dobry.

Maszyna przed dalszą eksploatacją wymaga obsługi serwisowej.
