Nr zlecenia: 67/05/02/2026/PKO LEASING REMARKETING

## Wycena Wartości

Zadanie: Ocena stanu technicznego i określenie wartości rynkowej pojazdu

| DANE IDENTYFIKACYJNE POJAZDU | | Dane: [D] II-2026 | |
|---|---|---|---|
| Model pojazdu: | Movano 2.3 CDTI MR`20 E6d 3.5t | Nr Info-Ekspert: | 028-07335 |

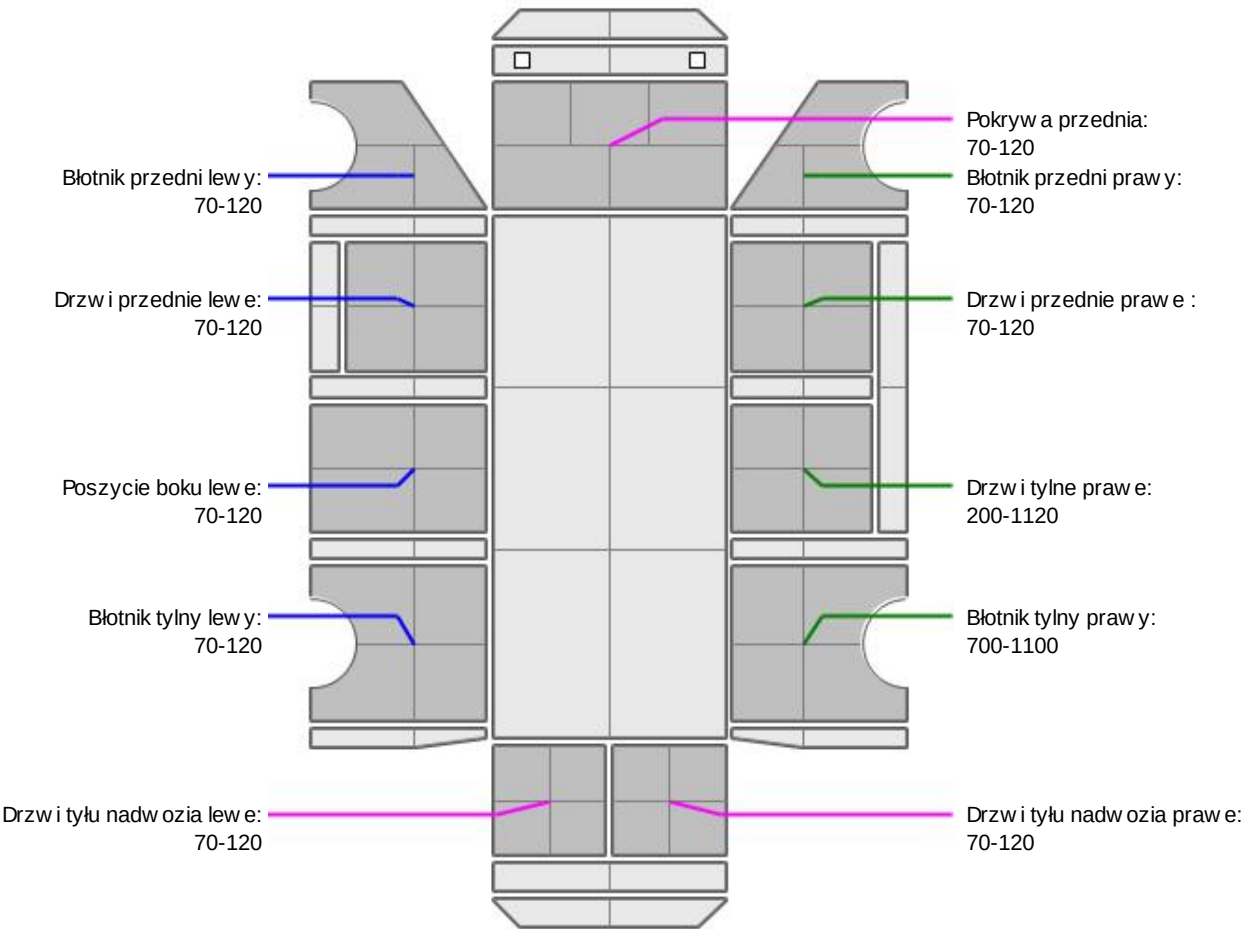
**NADWOZIE – Opis powłoki lakierowej**

| L.p. | Nazwa elementu | L / P | Grubość powłoki [µm] | Opis |
| 9 | Drzwi tylne | P | 200-1120 | |
| 10 | Łotnik tylny | P | 700-1100 | |

Podane przedziały grubości powłoki lakierowej poszczególnych elementów dotyczą wyłącznie punktów pomiarowych, tj. trzech wybranych miejsc na danym elemencie nadwozia. Nie oznacza to, że w pozostałych obszarach danego elementu grubość powłoki jest jednakowa ani że nie może wykroczyć poza wskazane zakresy. Pomiary wykonano urządzeniem będącym w posiadaniu rzeczoznawcy. Pomiar wykonany innym przyrządem może się różnić.
