WYCENA WARTOŚCI

Zamawiający:	PKO Leasing Świętokrzyska 36, 00-116 Warszawa
Numer zlecenia:	29/15/05/2026/PKO LEASING REMARKETING
Numer wewnętrzny:	22/009593
Wykonawca:	Artur Kawęcki
Przedmiot wyceny:	Strugarka 4-stronna WINTER TIMBERMAX 5-23 U DELUXE
Nr fabryczny:	21168
Data sporządzenia:	25-05-2026

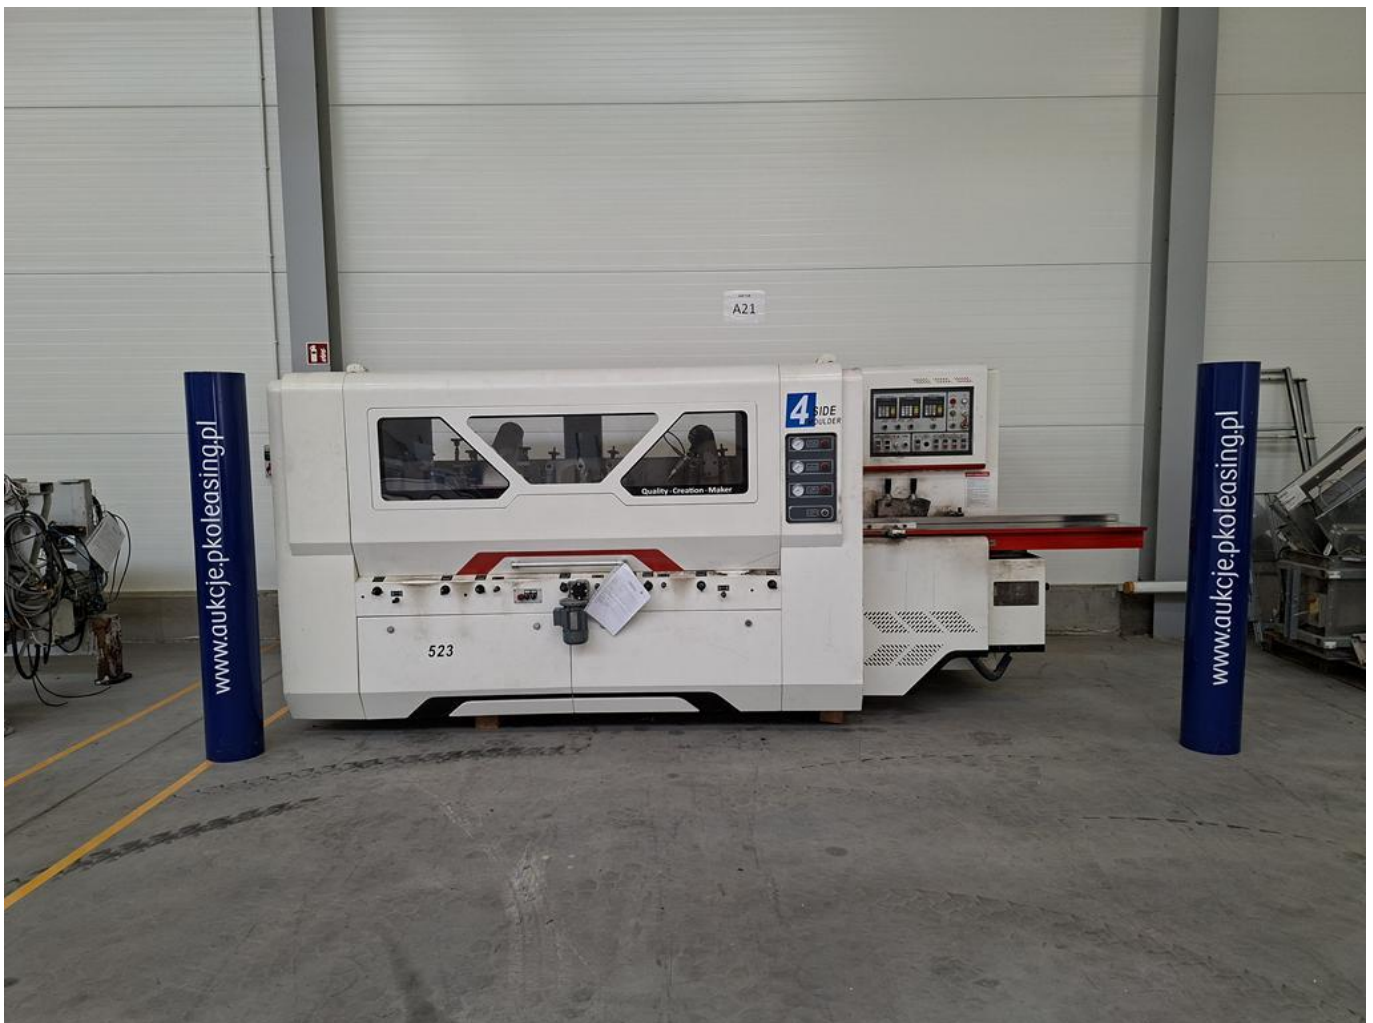
Przedmiotem wyceny jest strugarka 4-stronna WINTER TIMBERMAX 5-23 U DELUXE umożliwia obróbkę jednocześnie kilku stron elementu. Górne wrzeciono jest elektrycznie regulowane wraz z systemem posuwu. Znajduje zastosowanie w zakładach stolarskich.
