Nr zlecenia: 122/15/05/2026/PKO LEASING REMARKETING

WYCENA WARTO CI

Zadanie: Okre lenie warto ci rynkowej pojazdu

Rodzaj pojazdu: Samochód ci arowy do 3.5t	VIN: VF1VB000173043267
Marka: RENAULT	Nr rejestracyjny: WS7160H
Model pojazdu: Master FWD 2.3 dCi MR`19 E6 3.5t	Nr Info-Ekspert: 031-11126
Wersja: L3H1 Extra S&S+E	Rok produkcji: 2024

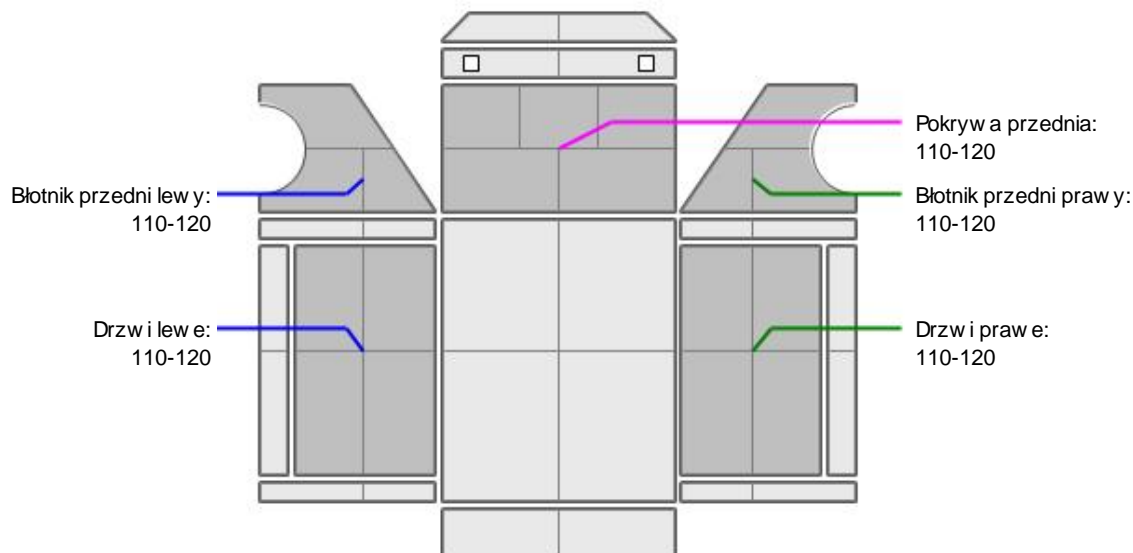
KABINA KIEROWCY – Opis powłoki lakierowej

L.p.	Nazwa elementu	L / P	Grubość powłoki [µm]	Opis
1	Pokrywa przednia		110-120	
2	Błotnik przedni	L	110-120	
3	Drzwi	L	110-120	
4	Błotnik przedni	P	110-120	
5	Drzwi	P	110-120

Podane przedziały grubości powłoki lakierowej poszczególnych elementów dotyczą wyłącznie punktów pomiarowych, tj. trzech wybranych miejsc na danym elemencie nadwozia. Nie oznacza to, że w pozostałych obszarach danego elementu grubość powłoki jest jednakowa ani że nie może wykroczyć poza wskazane zakresy. Pomiary wykonano urządzeniem badawczym w posiadaniu rzeczoznawcy. Pomiar wykonany innym przyrządem może się różnić.
