Nr zlecenia: 90/12/12/2025/PKO LEASING REMARKETING

## WYCENA WARTOŚCI

Zadanie: Ocena stanu technicznego i określenie wartości rynkowej pojazdu

| DANE IDENTYFIKACYJNE POJAZDU | | Dane: [C] XII-2025 | |
|---|---|---|---|
| Model pojazdu: | <b>F-MAX 12.7 TDCi MR`19 E6d 18.0t</b> | Nr Info-Ekspert: | <b>011-12403</b> |

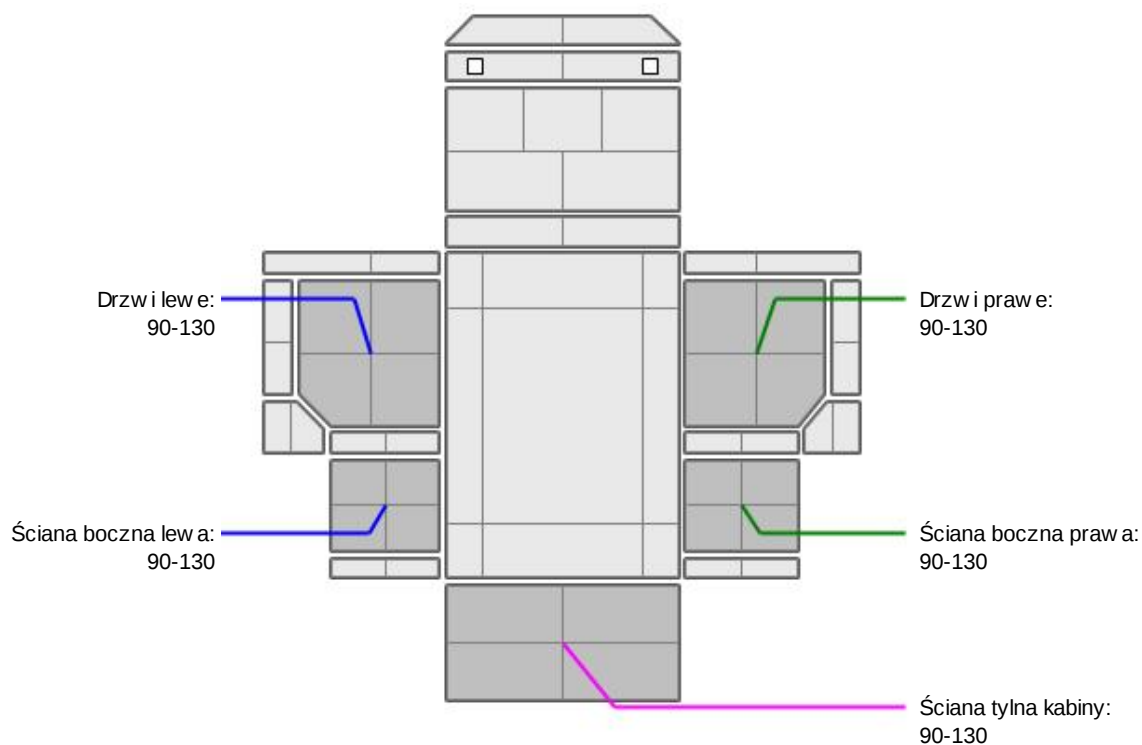
## KABINA KIEROWCY – Opis powłoki lakierowej

| L.p. | Nazwa elementu | L / P | Grubość powłoki [μm] | Opis |
| 1 | Drzwi | L | 90-130 | |
| 2 | Ściana boczna | L | 90-130 | |
| 3 | Drzwi | P | 90-130 | |
| 4 | Ściana boczna | P | 90-130 | |
| 5 | Ściana tylna kabiny | | 90-130 | |

Podane przedziały grubości powłoki lakierowej poszczególnych elementów dotyczą wyłącznie punktów pomiarowych, tj. trzech wybranych miejsc na danym elemencie nadwozia. Nie oznacza to, że w pozostałych obszarach danego elementu grubość powłoki jest jednakowa ani że nie może wykroczać poza wskazane zakresy. Pomiary wykonano urządzeniem będącym w posiadaniu rzeczoznawcy. Pomiar wykonany innym przyrządem może się różnić.
