Nr zlecenia: 11/28/10/2025/PKO LEASING REMARKETING

## Wycena wartości

Zadanie: Ocena stanu technicznego i określenie wartości rynkowej pojazdu

| DANE IDENTYFIKACYJNE POJAZDU | | Dane: [D] X-2025 | |
|---|---|---|---|
| Marka: | FIAT | Nr rejestracyjny: | PY6916E |

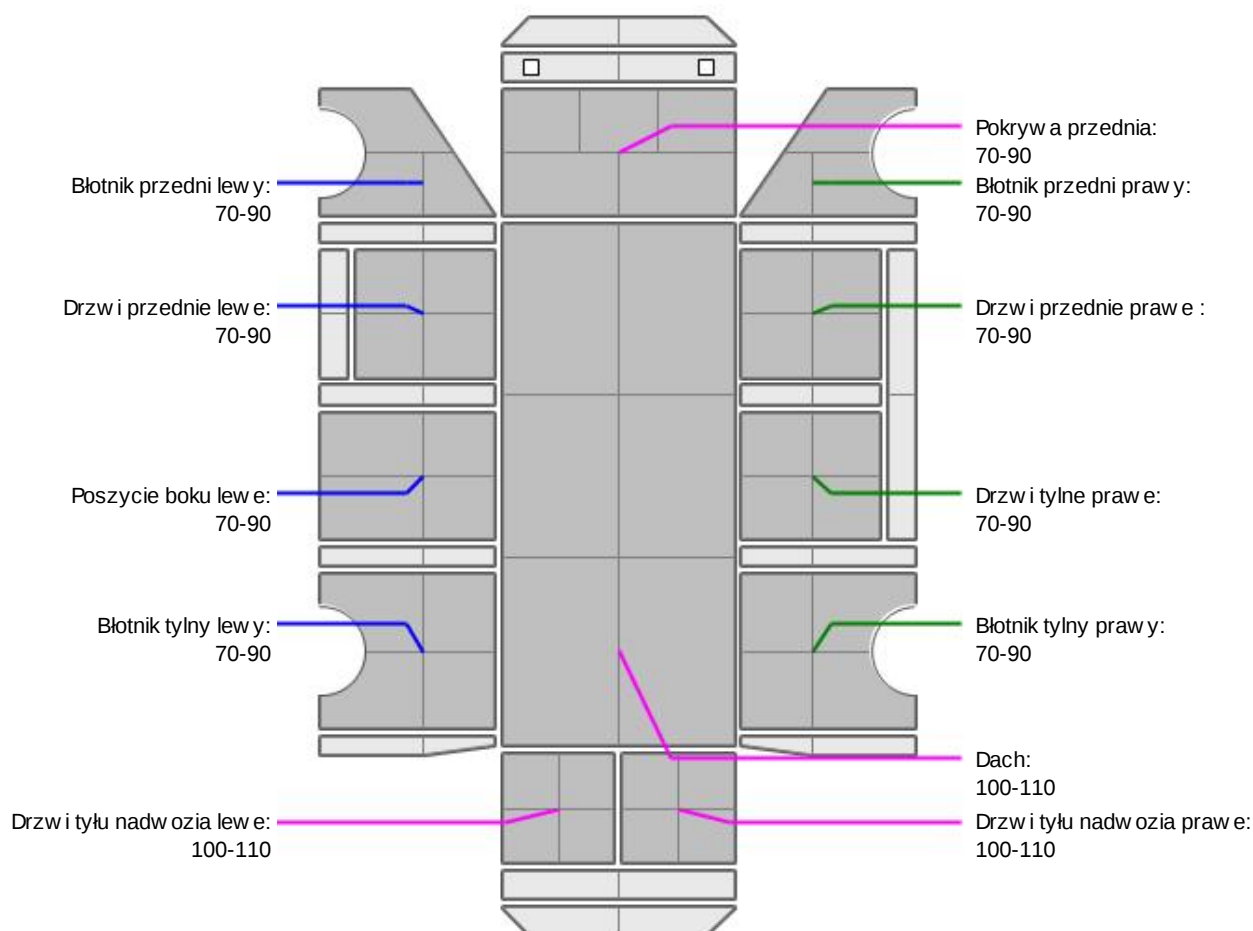
## NADWOZIE – Opis powłoki lakierowej

| L.p. | Nazwa elementu | L / P | Grubość powłoki [μm] | Opis |
| 1 | Pokrywa przednia | | 70-90 | |
| 2 | Dach | | 100-110 | |
| 3 | Błotnik przedni | L | 70-90 | |
| 4 | Drzwi przednie | L | 70-90 | |
| 5 | Poszycie boku | L | 70-90 | |
| 6 | Błotnik tylny | L | 70-90 | |
| 7 | Drzwi tyłu nadwozia | | 100-110 | |
| 8 | Błotnik przedni | P | 70-90 | |
| 9 | Drzwi przednie | P | 70-90 | |
| 10 | Drzwi tylne | P | 70-90 | |
| 11 | Błotnik tylny | P | 70-90 | |
| 12 | Drzwi tyłu nadwozia | | 100-110 | |

Podane przedziały grubości powłoki lakierowej, dotyczą punktów pomiarowych. Nie mogą być traktowane jako gwarancja, że grubość powłoki lakierowej w innych punktach nie wykracza poza te przedziały. Pomiar powłoki lakierowej został wykonany urządzeniem będącym w posiadaniu rzeczoznawcy. Pomiar wykonany innym przyrządem może się różnić.
