## WYCENA WARTOŚCI

Zadanie: Ocena stanu technicznego i określenie wartości rynkowej pojazdu

| DANE IDENTYFIKACYJNE POJAZDU | | Dane: [D] VII-2026 | |
|---|---|---|---|
| Rodzaj pojazdu: | Samochód ciężarowy do 3.5t | VIN: | VF1VB000670370653 |
| Model pojazdu: | Master FWD 2.3 dCi MR`19 E6 3.5t | Nr Info-Ekspert: | 031-11126 |

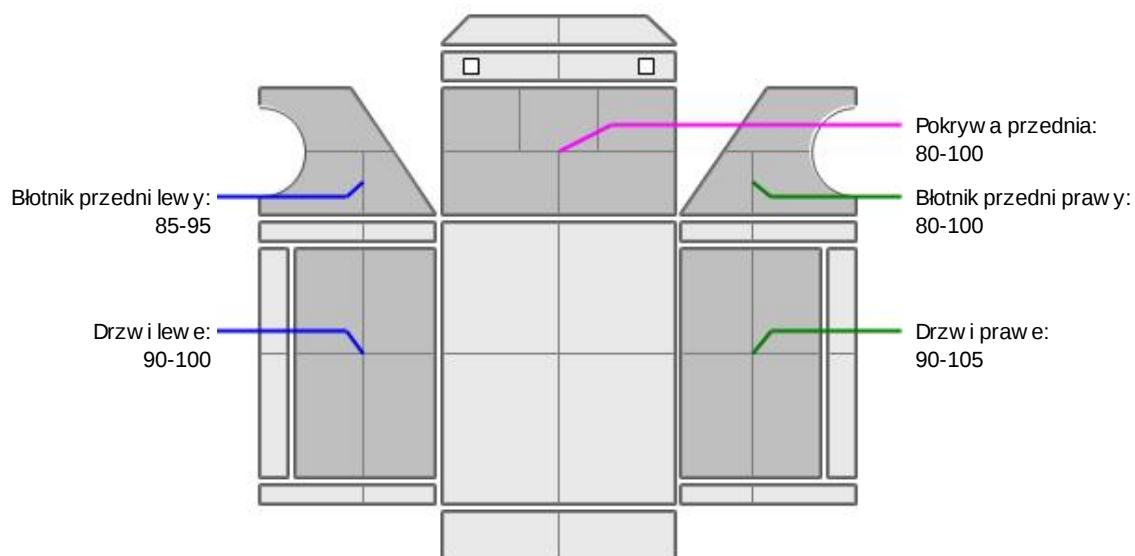
### KABINA KIEROWCY – Opis powłoki lakierowej

| L.p. | Nazwa elementu | L / P | Grubość powłoki [μm] | Opis |
| 1 | Pokrywa przednia | | 80-100 | |
| 2 | Błotnik przedni | L | 85-95 | |
| 3 | Drzwi | L | 90-100 | |
| 4 | Błotnik przedni | P | 80-100 | |
| 5 | Drzwi | P | 90-105 | |

Podane przedziały grubości powłoki lakierowej poszczególnych elementów dotyczą wyłącznie punktów pomiarowych, tj. trzech wybranych miejsc na danym elemencie nadwozia. Nie oznacza to, że w pozostałych obszarach danego elementu grubość powłoki jest jednakowa ani że nie może wykraczać poza wskazane zakresy. Pomiary wykonano urządzeniem będącym w posiadaniu rzeczoznawcy. Pomiar wykonany innym przyrządem może się różnić.
