## WYCENA WARTOŚCI

Zadanie: Ocena stanu technicznego i określenie wartości rynkowej pojazdu

| DANE IDENTYFIKACYJNE POJAZDU | | Dane: [D] VII-2026 | |
|---|---|---|---|
| Marka: | RENAULT | Nr rejestracyjny: | EL1KG84 |
| Model pojazdu: | Kangoo IV Van 1.5 Blue dCi MR`21 E6d/e 2.3t | Nr Info-Ekspert: | 031-11180 |

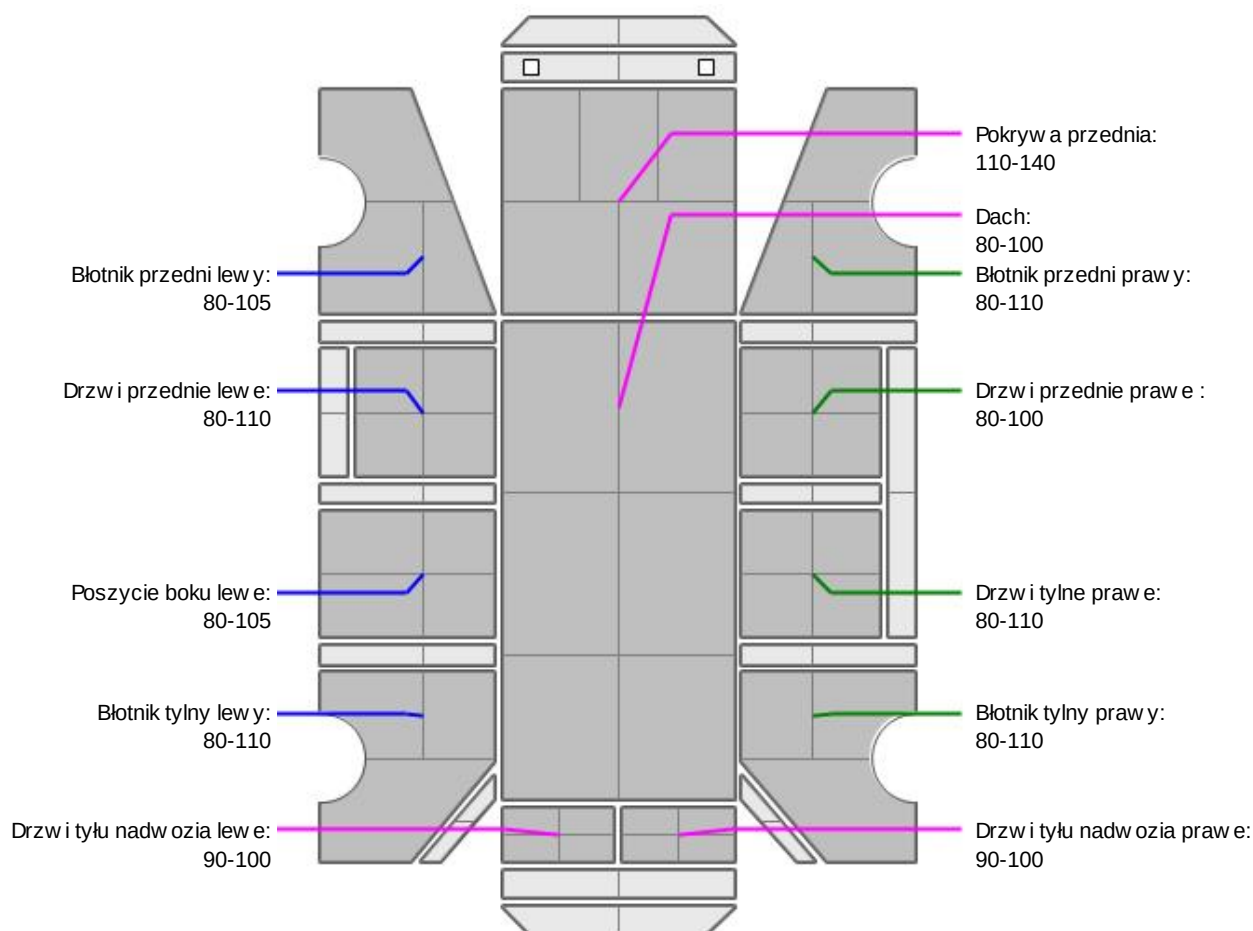
| L.p. | Nazwa elementu | L / P | Grubość powłoki [μm] | Opis |
| 1 | Pokrywa przednia | | 110-140 | |

| 2 | Dach | | 80-100 | |
| 3 | Błotnik przedni | L | 80-105 | |
| 4 | Drzwi przednie | L | 80-110 | |
| 5 | Poszycie boku | L | 80-105 | |
| 6 | Błotnik tylny | L | 80-110 | |
| 7 | Błotnik przedni | P | 80-110 | |
| 8 | Drzwi przednie | P | 80-100 | |
| 9 | Drzwi tylne | P | 80-110 | |
| 10 | Błotnik tylny | P | 80-110 | |
| 11 | Drzwi tyłu nadwozia | | 90-100 | |
| 12 | Drzwi tyłu nadwozia | | 90-100 | |

Podane przedziały grubości powłoki lakierowej poszczególnych elementów dotyczą wyłącznie punktów pomiarowych, tj. trzech wybranych miejsc na danym elemencie nadwozia. Nie oznacza to, że w pozostałych obszarach danego elementu grubość powłoki jest jednakowa ani że nie może wykroczyć poza wskazane zakresy. Pomiary wykonano urządzeniem będącym w posiadaniu rzeczoznawcy. Pomiar wykonany innym przyrządem może się różnić.
