Nr zlecenia: 19/19/08/2026/PKO LEASING REMARKETING

## WYCENA WARTOŚCI

Zadanie: Określenie wartości rynkowej pojazdu

| DANE IDENTYFIKACYJNE POJAZDU | | Dane: [C] VIII-2026 | |
|---|---|---|---|
| Model pojazdu: | R 460 Super MR`21 E6 18.0t | Nr Info-Ekspert: | 209-03160 |

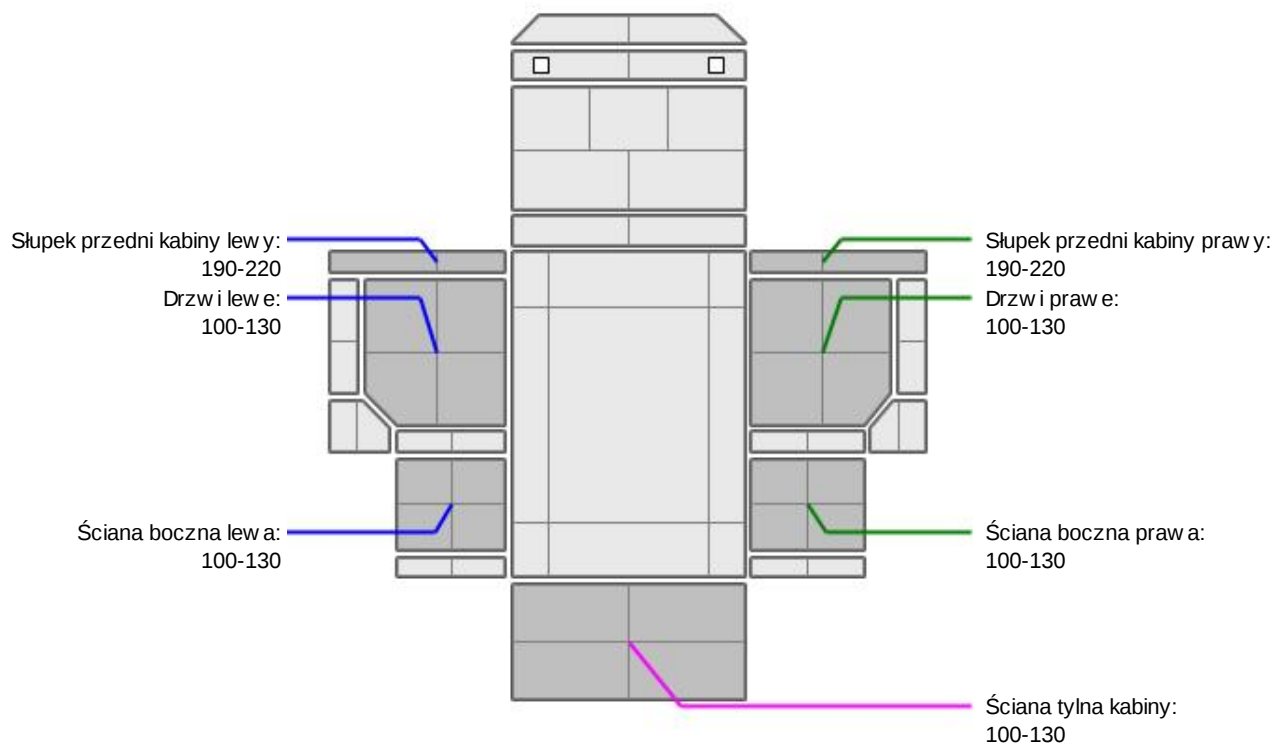
## KABINA KIEROWCY – Opis powłoki lakierowej

| L.p. | Nazwa elementu | L / P | Grubość powłoki [µm] | Opis |
|---|---|---|---|---|
| 1 | Słupek przedni kabiny | L | 190-220 | |
| 2 | Drzwi | L | 100-130 | |

| 3 | Ściana boczna | L | 100-130 | |
| 4 | Słupek przedni kabiny | P | 190-220 | |
| 5 | Drzwi | P | 100-130 | |
| 6 | Ściana boczna | P | 100-130 | |
| 7 | Ściana tylna kabiny | | 100-130 | |

Podane przedziały grubości powłoki lakierowej poszczególnych elementów dotyczą wyłącznie punktów pomiarowych, tj. trzech wybranych miejsc na danym elemencie nadwozia. Nie oznacza to, że w pozostałych obszarach danego elementu grubość powłoki jest jednakowa ani że nie może wykroczyć poza wskazane zakresy. Pomiary wykonano urządzeniem będącym w posiadaniu rzeczoznawcy. Pomiar wykonany innym przyrządem może się różnić.
