## WYCENA WARTOŚCI

Zadanie: Ocena stanu technicznego i określenie wartości rynkowej pojazdu

| DANE IDENTYFIKACYJNE POJAZDU | | Dane: [D] X-2025 | |
|---|---|---|---|
| Marka: | OPEL | Nr rejestracyjny: | KK04556 |
| Model pojazdu: | Movano 2.2 Diesel MR`22 E6d 3.5t | Nr Info-Ekspert: | 028-08005 |

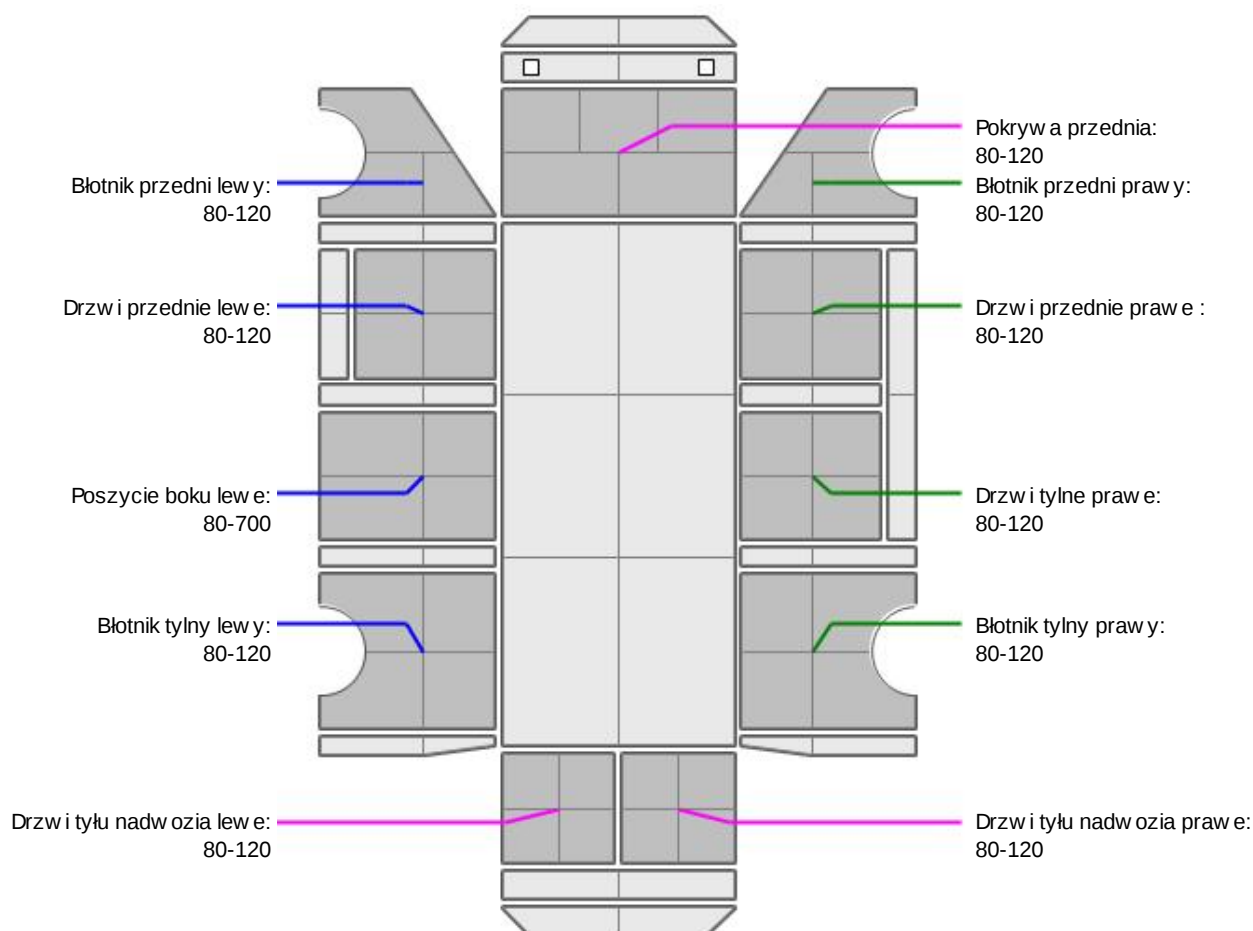
| L.p. | Nazwa elementu | L / P | Grubość powłoki [μm] | Opis |
| 1 | Pokrywa przednia | | 80-120 | |
| 2 | Błotnik przedni | L | 80-120 | |
| 3 | Drzwi przednie | L | 80-120 | |
| 4 | Poszycie boku | L | 80-700 | |
| 5 | Błotnik tylny | L | 80-120 | |
| 6 | Drzwi tyłu nadwozia | | 80-120 | |
| 7 | Błotnik przedni | P | 80-120 | |
| 8 | Drzwi przednie | P | 80-120 | |
| 9 | Drzwi tylne | P | 80-120 | |
| 10 | Błotnik tylny | P | 80-120 | |
| 11 | Drzwi tyłu nadwozia | | 80-120 | |

Podane przedziały grubości powłoki lakierowej, dotyczą punktów pomiarowych. Nie mogą być traktowane jako gwarancja, że grubość powłoki lakierowej w innych punktach nie wykracza poza te przedziały. Pomiar powłoki lakierowej został wykonany urządzeniem będącym w posiadaniu rzeczoznawcy. Pomiar wykonany innym przyrządem może się różnić.
