## WYCENA WARTOŚCI

| <b>Przedmiot wyceny:</b> | Piec elektryczny do pizzy IZZO IZ6 |
| <b>Nr seryjny:</b> | SAF24262 |
| <b>Data sporządzenia:</b> | 23-09-2025 |

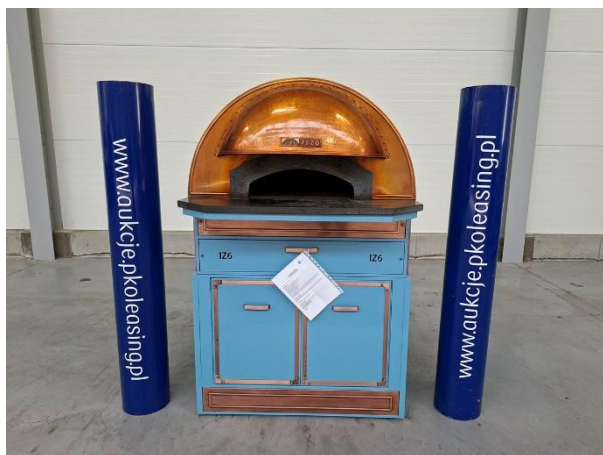
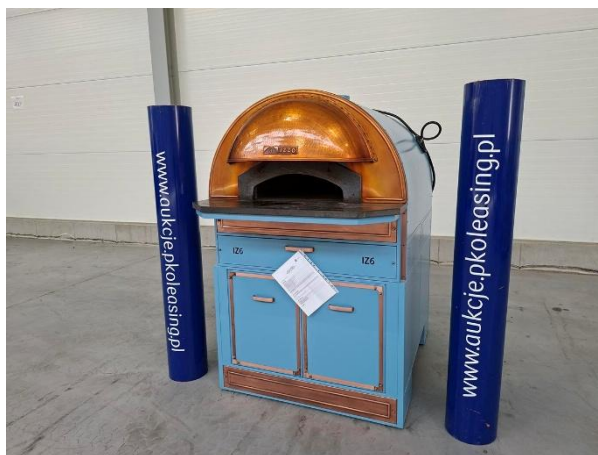
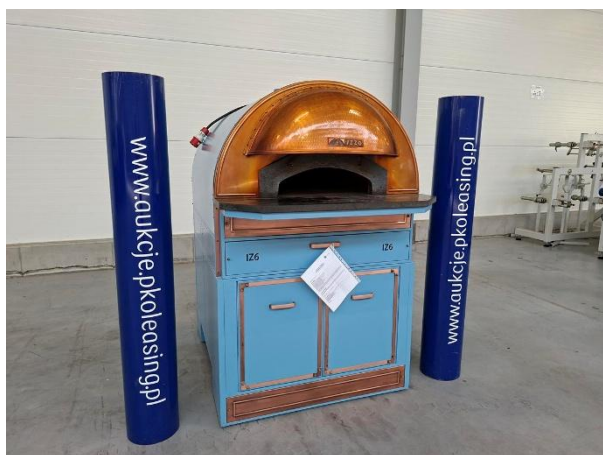
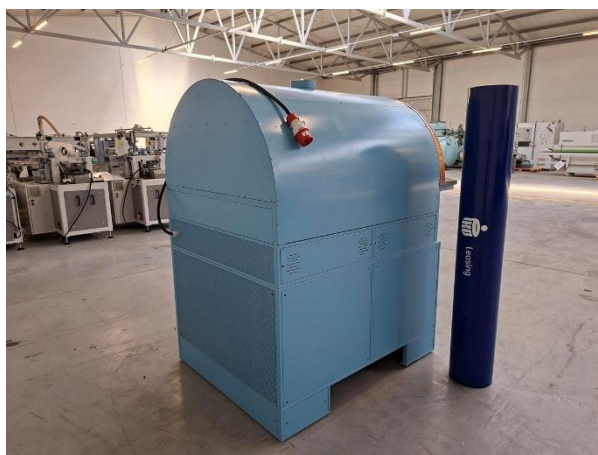
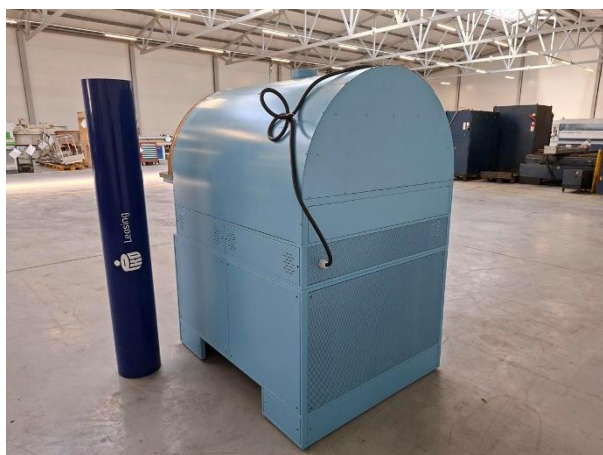
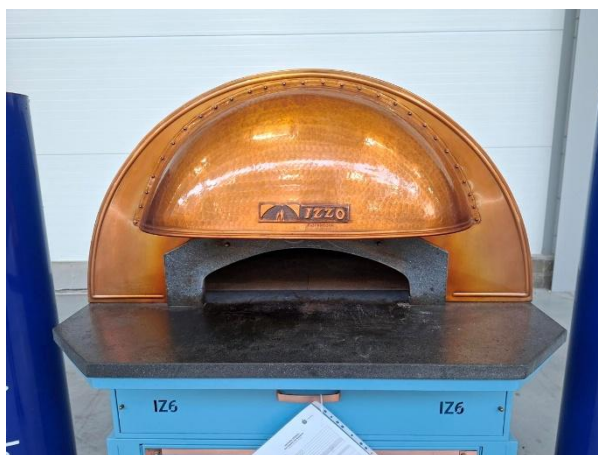
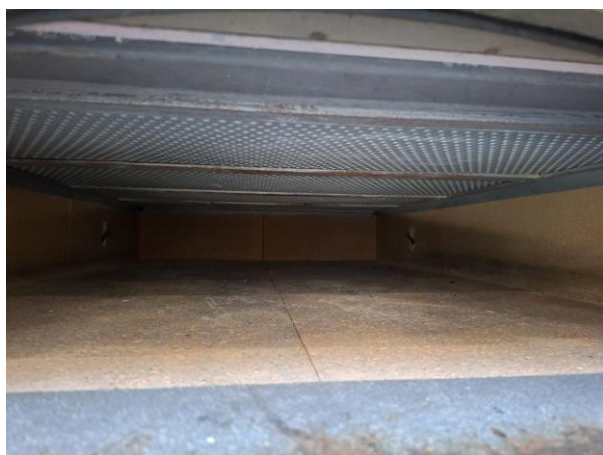
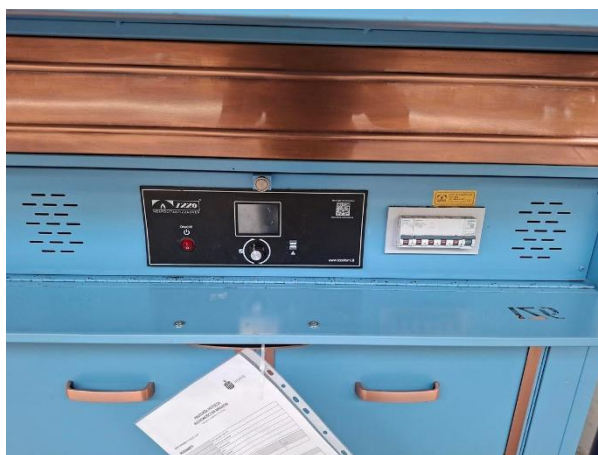
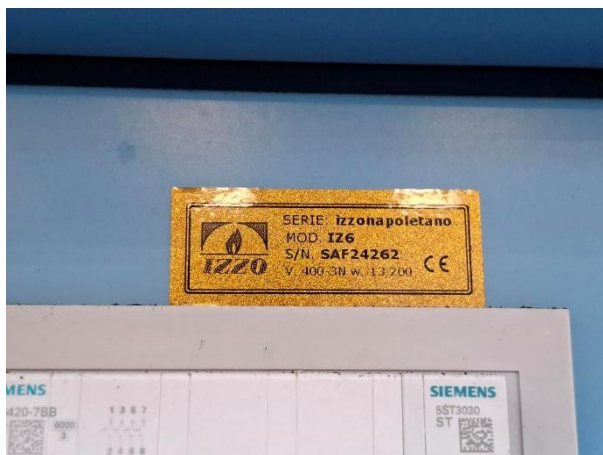
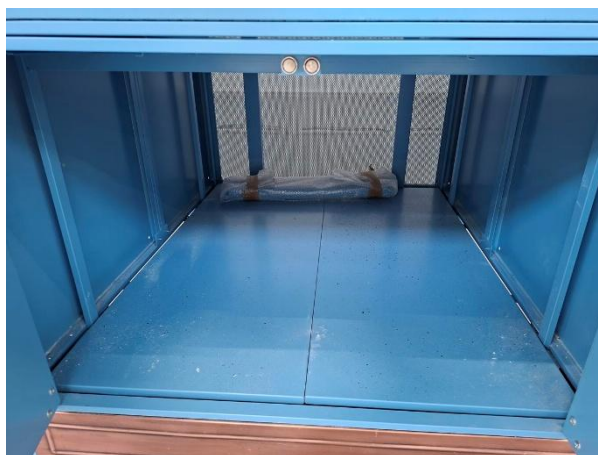
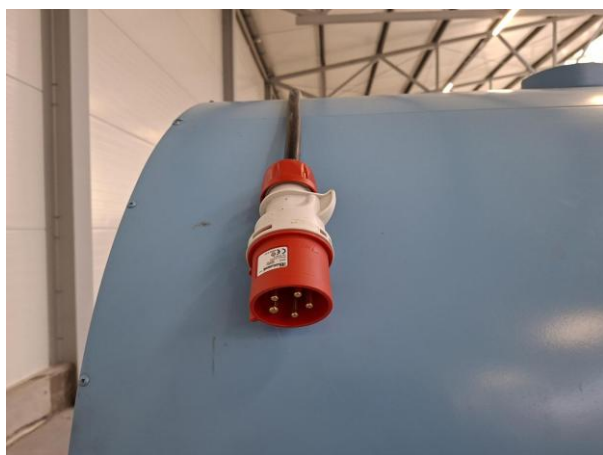
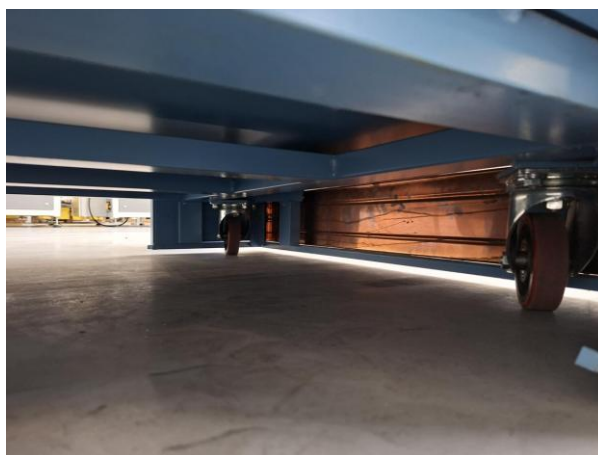
Dokumentacja zdjęciowa.

Stwierdzono ślady zużycia eksploatacyjnego – zarysowania, zabrudzenia.

Stan wizualny ocenia się na dobry.
