Nr zlecenia: 78/12/12/2025/PKO LEASING REMARKETING

## Wycena wartości

Zadanie: Ocena stanu technicznego i określenie wartości rynkowej pojazdu

| Model pojazdu: | <b>Transit Courier 1.0 MR`15 E6 1.8t</b> | Nr Info-Ekspert: | <b>011-08783</b> |

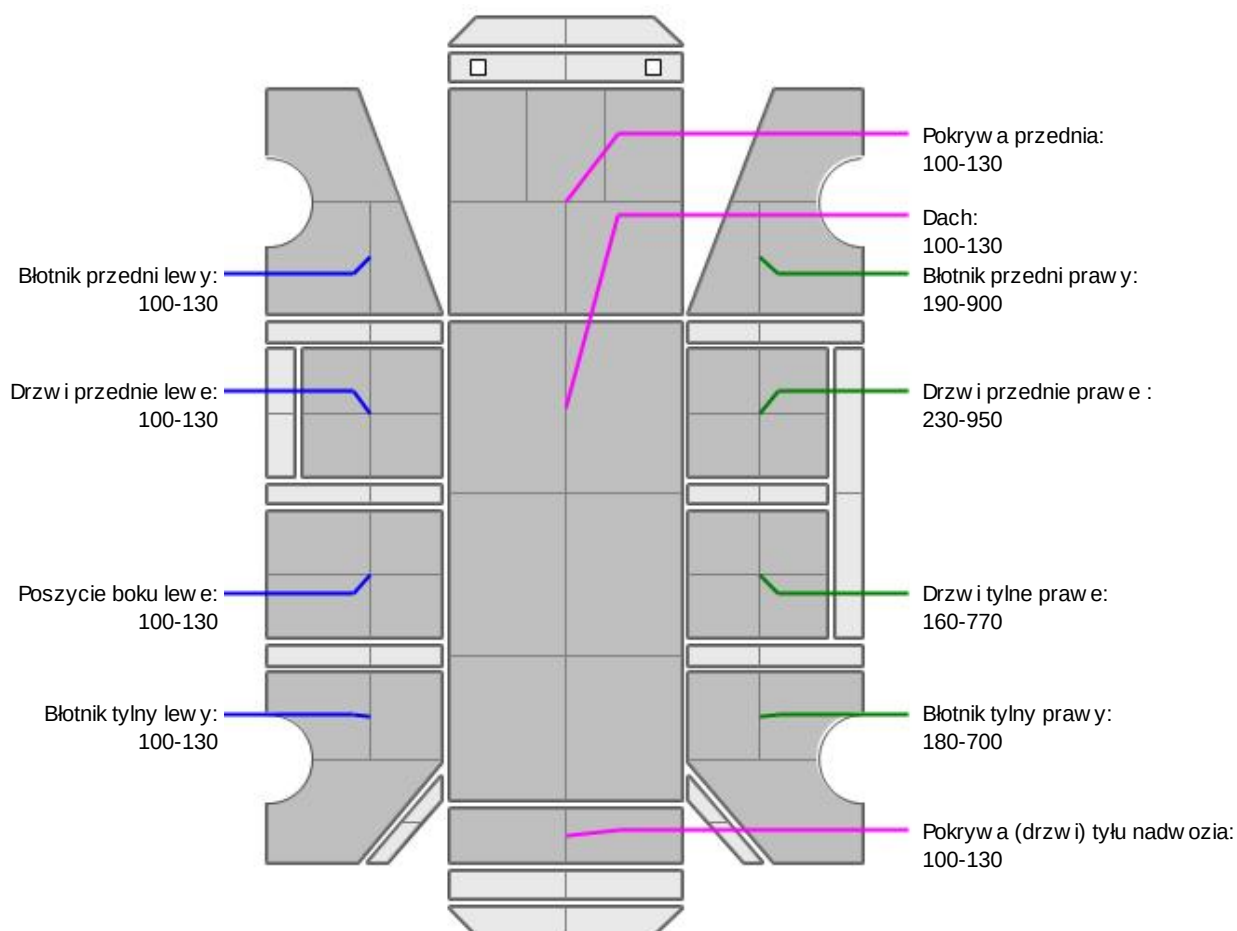
**NADWOZIE – Opis powłoki lakierowej**

| L.p. | Nazwa elementu | L / P | Grubość powłoki<br>[μm] | Opis |
| 1 | Pokrywa przednia | | 100-130 | |
| 2 | Dach | | 100-130 | |
| 3 | Błotnik przedni | L | 100-130 | |
| 4 | Drzwi przednie | L | 100-130 | |
| 5 | Poszycie boku | L | 100-130 | |
| 6 | Błotnik tylny | L | 100-130 | |
| 7 | Drzwi tyłu nadwozia | | 90-100 | |
| 8 | Błotnik przedni | P | 190-900 | |
| 9 | Drzwi przednie | P | 230-950 | |
| 10 | Drzwi tylne | P | 160-770 | |
| 11 | Błotnik tylny | P | 180-700 | |
| 12 | Drzwi tyłu nadwozia | | 90-100 | |
| 13 | Pokrywa (drzwi) tyłu nadwozia | | 100-130 | |

Podane przedziały grubości powłoki lakierowej poszczególnych elementów dotyczą wyłącznie punktów pomiarowych, tj. trzech wybranych miejsc na danym elemencie nadwozia. Nie oznacza to, że w pozostałych obszarach danego elementu grubość powłoki jest jednakowa ani że nie może wykroczyć poza wskazane zakresy. Pomiary wykonano urządzeniem będącym w posiadaniu rzeczoznawcy. Pomiar wykonany innym przyrządem może się różnić.
