## Wycena wartości

Zadanie: Ocena stanu technicznego i określenie wartości rynkowej pojazdu

| DANE IDENTYFIKACYJNE POJAZDU (*) | | Dane: [C] XII-2025 | |
|---|---|---|---|
| Marka: | <b>IVECO</b> | Nr rejestracyjny: | <b>WR115FR</b> |
| Model pojazdu: | <b>ML 80 EL19 EuroCargo MR`15 E6 8.0t</b> | Nr Info-Ekspert: | <b>142-07094</b> |

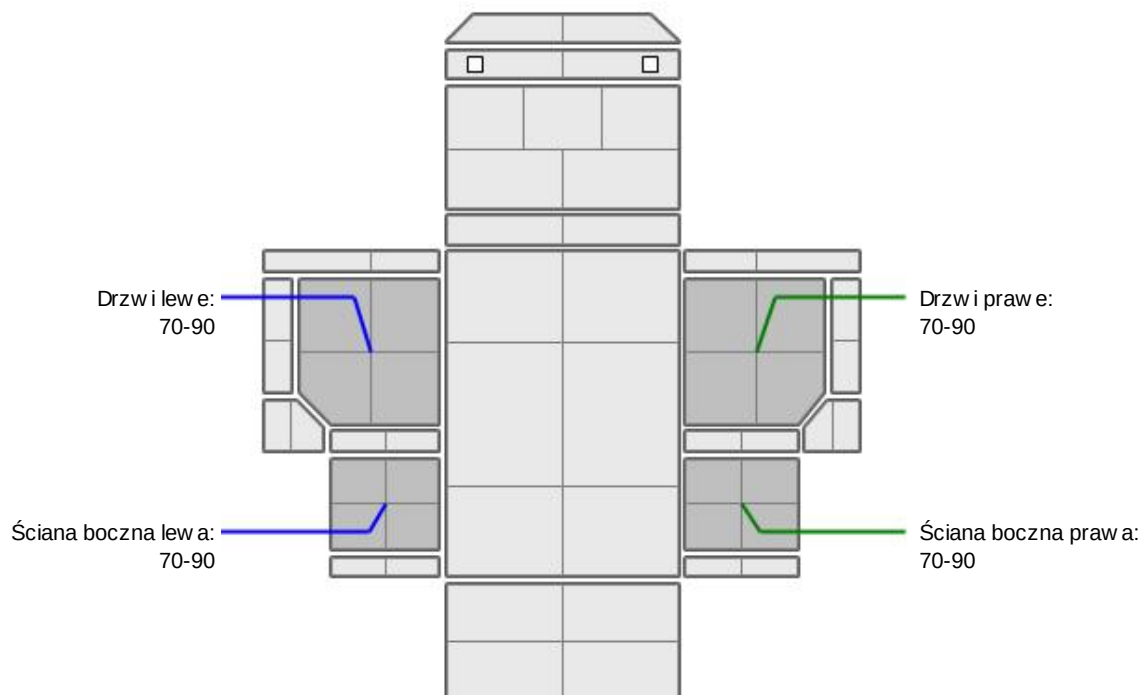
#### KABINA KIEROWCY – Opis powłoki lakierowej

| L.p. | Nazwa elementu | L / P | Grubość powłoki [μm] | Opis |
| 1 | Drzwi | L | 70-90 | |
| 2 | Ściana boczna | L | 70-90 | |
| 3 | Drzwi | P | 70-90 | |
| 4 | Ściana boczna | P | 70-90 | |

Podane przedziały grubości powłoki lakierowej poszczególnych elementów dotyczą wyłącznie punktów pomiarowych, tj. trzech wybranych miejsc na danym elemencie nadwozia. Nie oznacza to, że w pozostałych obszarach danego elementu grubość powłoki jest jednakowa ani że nie może wykroczyć poza wskazane zakresy. Pomiary wykonano urządzeniem będącym w posiadaniu rzeczoznawcy. Pomiar wykonany innym przyrządem może się różnić.
