WYCENA WARTO CI

Zadanie: Ocena stanu technicznego i określenie wartości rynkowej pojazdu

Rodzaj pojazdu: Ci gnik samochodowy	VIN: N M 0 K C X T P 6 K N L 9 6 3 2 8
Marka: FORD	Nr rejestracyjny: ZK3505J
Model pojazdu: F-MAX 500 12.7 TDCi MR`19 E6d 18.0t	Nr Info-Ekspert: 011-12403
Wersja:	Rok produkcji: 2022

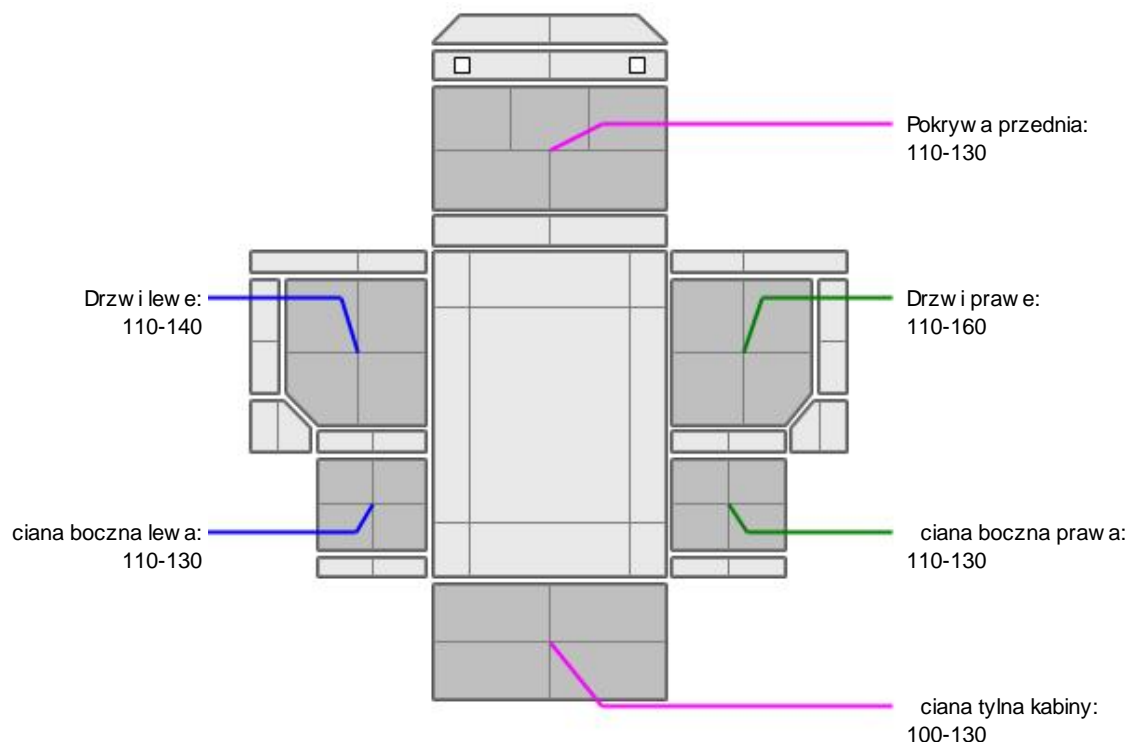
KABINA KIEROWCY – Opis powłoki lakierowej

L.p.	Nazwa elementu	L / P	Grubo powłoki [µm]	Opis
1	Pokrywa przednia		110-130	
2	Drzwi	L	110-140

3	ciana boczna	L	110-130	
4	Drzwi	P	110-160	
5	ciana boczna	P	110-130	
6	ciana tylna kabiny		100-130

Podane przedziały grubo ci powłoki lakierowej poszczególnych elementów dotyczą wyłącznie punktów pomiarowych, tj. trzech wybranych miejsc na danym elemencie nadwozia. Nie oznacza to, że w pozostałych obszarach danego elementu grubość powłoki jest jednakowa ani że nie może wykraczać poza wskazane zakresy. Pomiary wykonano uzbrojeniem w posiadaniu rzeczoznawcy. Pomiar wykonany innym przyrządem może się różnić.
