## WYCENA WARTOŚCI

Zadanie: Określenie wartości rynkowej pojazdu

| DANE IDENTYFIKACYJNE POJAZDU | | Dane: [C] IX-2026 | |
|---|---|---|---|
| Marka: | SCANIA | Nr rejestracyjny: | KN7501H |
| Model pojazdu: | R 460 Super MR`21 E6 18.0t | Nr Info-Ekspert: | 209-03160 |

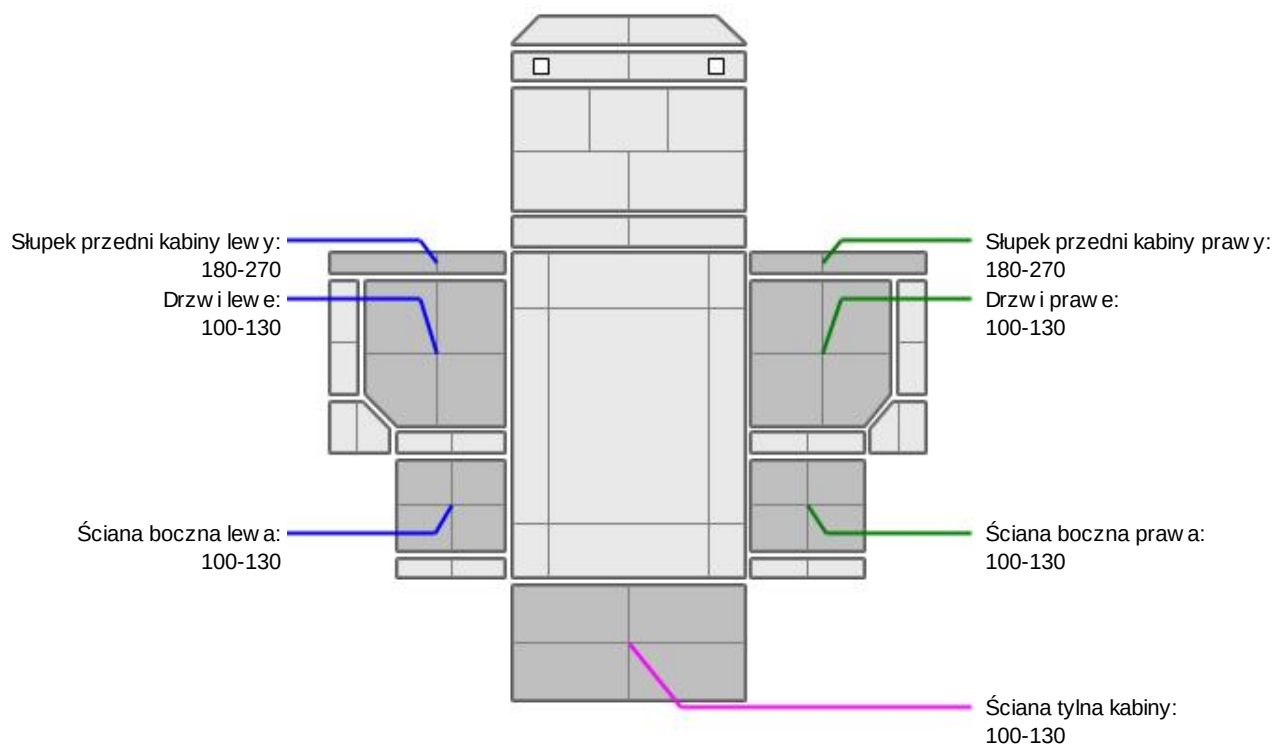
## KABINA KIEROWCY – Opis powłoki lakierowej

| L.p. | Nazwa elementu | L / P | Grubość powłoki [μm] | Opis |
| 1 | Słupki przedni kabiny | L | 180-270 | |
| 2 | Drzwi | L | 100-130 | |

| 3 | Ściana boczna | L | 100-130 | |
| 4 | Słupek przedni kabiny | P | 180-270 | |
| 5 | Drzwi | P | 100-130 | |
| 6 | Ściana boczna | P | 100-130 | |
| 7 | Ściana tylna kabiny | | 100-130 | |

Podane przedziały grubości powłoki lakierowej poszczególnych elementów dotyczą wyłącznie punktów pomiarowych, tj. trzech wybranych miejsc na danym elemencie nadwozia. Nie oznacza to, że w pozostałych obszarach danego elementu grubość powłoki jest jednakowa ani że nie może wykraczać poza wskazane zakresy. Pomiary wykonano urządzeniem będącym w posiadaniu rzeczoznawcy. Pomiar wykonany innym przyrządem może się różnić.
