Nr zlecenia: 134/18/08/2026/PKO LEASING REMARKETING

## Wycena wartości

Zadanie: Określenie wartości rynkowej pojazdu

## OPIS STANU TECHNICZNEGO ZESPOŁÓW POJAZDU

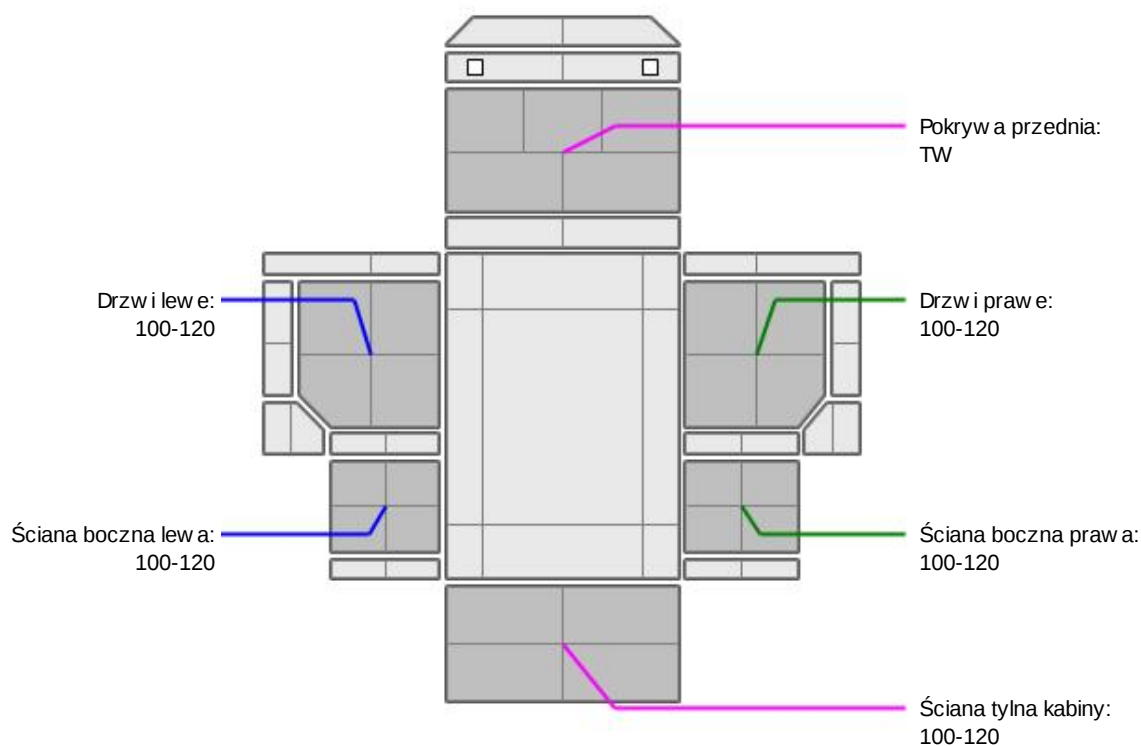
### KABINA KIEROWCY – Opis powłoki lakierowej

| L.p. | Nazwa elementu | L / P | Grubość powłoki [μm] | Opis |
| 1 | Pokrywa przednia | | TW | |
| 2 | Drzwi | L | 100-120 | |
| 3 | Drzwi tylne | L | 90-120 | |
| 4 | Błotnik tylny | L | 90-130 | |
| 5 | Drzwi tyłu nadwozia | | 80-110 | |
| 6 | Drzwi | P | 100-120 | |

| 7 | Drzwi tylne | P | 90-130 | |
| 8 | Błotnik tylny | P | 90-130 | |
| 9 | Drzwi tyłu nadwozia | | 80-110 | |
| 10 | Ściana boczna | L | 100-120 | |
| 11 | Pokrywa (drzwi) tyłu nadwozia | | 90-130 | |
| 12 | Ściana boczna | P | 100-120 | |
| 13 | Ściana tylna kabiny | | 100-120 | |

Podane przedziały grubości powłoki lakierowej poszczególnych elementów dotyczą wyłącznie punktów pomiarowych, tj. trzech wybranych miejsc na danym elemencie nadwozia. Nie oznacza to, że w pozostałych obszarach danego elementu grubość powłoki jest jednakowa ani że nie może wykaczać poza wskazane zakresy. Pomiary wykonano urządzeniem będącym w posiadaniu rzeczoznawcy. Pomiar wykonany innym przyrządem może się różnić.
