Wycena wartości

Zadanie: Okre lenie wartości rynkowej pojazdu

Marka: **RENAULT**

Model pojazdu: **Master FWD 2.3 dCi MR`19 E6 3.5t**

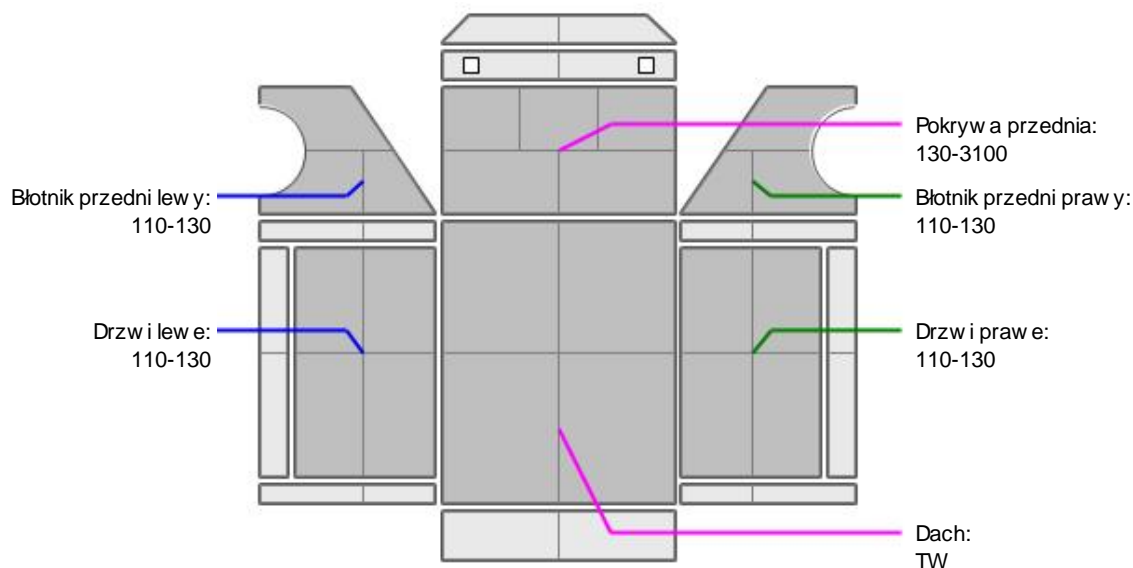
KABINA KIEROWCY – Opis powłoki lakierowej

L.p.	Nazwa elementu	L / P	Grubość powłoki [µm]	Opis
1	Pokrywa przednia		130-3100	
2	Dach		TW	
3	Błotnik przedni	L	110-130	
4	Drzwi	L	110-130	
5	Błotnik przedni	P	110-130	
6	Drzwi	P	110-130

Podane przedziały grubości powłoki lakierowej poszczególnych elementów dotyczą wyłącznie punktów pomiarowych, tj. trzech wybranych miejsc na danym elemencie nadwozia. Nie oznacza to, że w pozostałych obszarach danego elementu grubość powłoki jest jednakowa ani że nie może wykraczać poza wskazane zakresy. Pomiary wykonano urządzeniem budowlanym w posiadaniu rzeczoznawcy. Pomiar wykonany innym przyrządem może się różnić.
