## Poglądowy Raport Stanu Technicznego

Zadanie: Ocena stanu technicznego i określenie wartości rynkowej pojazdu

| DANE IDENTYFIKACYJNE POJAZDU | | Dane: [D] IV-2025 | |
|---|---|---|---|
| Marka: | OPEL | Nr rejestracyjny: | BS9380A |
| Model pojazdu: | Movano 2.3 CDTI MR`20 E6d 3.5t | Nr Info-Ekspert: | 028-07836 |

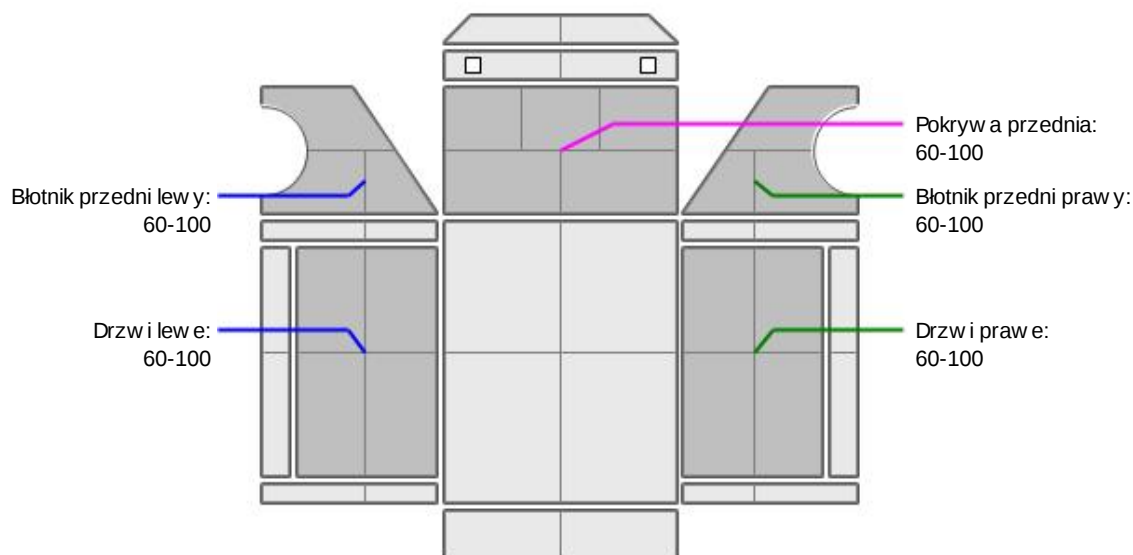
### KABINA KIEROWCY – Opis powłoki lakierowej

| L.p. | Nazwa elementu | L / P | Grubość powłoki [µm] | Opis |
| 1 | Pokrywa przednia | | 60-100 | |
| 2 | Błotnik przedni | L | 60-100 | |
| 3 | Drzwi | L | 60-100 | |

| 4 | Błotnik przedni | P | 60-100 | |
| 5 | Drzwi | P | 60-100 | |
