Nr zlecenia: 14/09/02/2026/PKO LEASING REMARKETING

## Wycena wartości

Zadanie: Ocena stanu technicznego i określenie wartości rynkowej pojazdu

| DANE IDENTYFIKACYJNE POJAZDU | | Dane: [D] II-2026 | |
|---|---|---|---|
| Model pojazdu: | Master FWD 2.3 dCi MR`19 E6 3.5t | Nr Info-Ekspert: | 031-10907 |

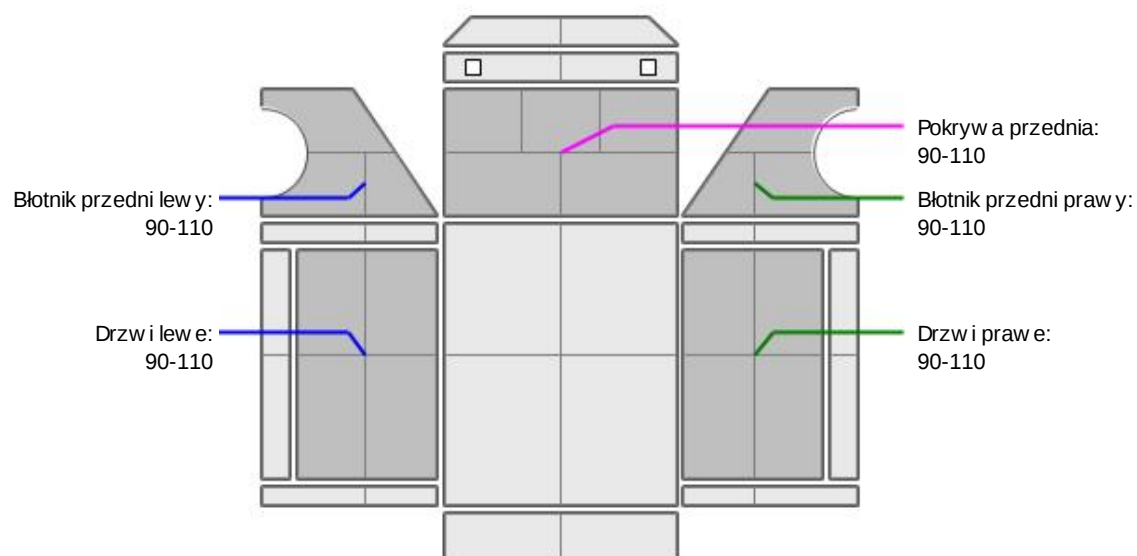
| L.p. | Nazwa elementu | L / P | Grubość powłoki [μm] | Opis |
| 1 | Pokrywa przednia | | 90-110 | |
| 2 | Błotnik przedni | L | 90-110 | |
| 3 | Drzwi | L | 90-110 | |
| 4 | Błotnik przedni | P | 90-110 | |
| 5 | Drzwi | P | 90-110 | |

Podane przedziały grubości powłoki lakierowej, dotyczą punktów pomiarowych. Nie mogą być traktowane jako gwarancja, że grubość powłoki lakierowej w innych punktach nie wykracza poza te przedziały. Pomiar powłoki lakierowej został wykonany urządzeniem będącym w posiadaniu rzeczoznawcy. Pomiar wykonany innym przyrządem może się różnić.
