## WYCENA WARTOŚCI

Zadanie: Ocena stanu technicznego i określenie wartości rynkowej pojazdu

| DANE IDENTYFIKACYJNE POJAZDU | | Dane: [C] II-2026 | |
|---|---|---|---|
| Rodzaj pojazdu: | <b>Ciągnik samochodowy</b> | VIN: | <b>N M 0 K C X T P 6 K M K 9 1 3 1 1</b> |
| Model pojazdu: | <b>F-MAX 12.7 TDCi MR`19 E6d 18.0t</b> | Nr Info-Ekspert: | <b>011-12403</b> |

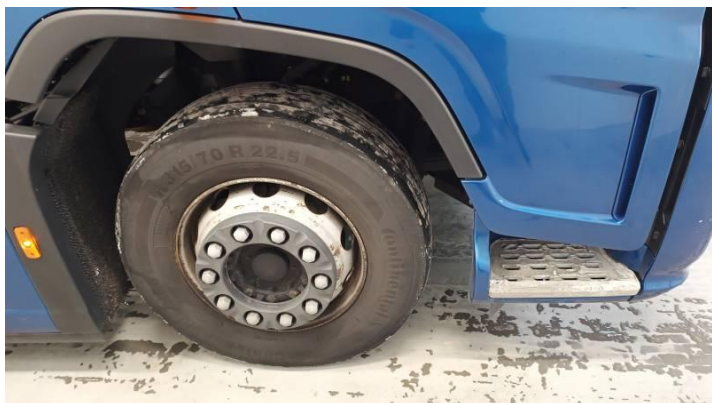
A close-up photograph of the rear wheel and fender of a truck. The fender is a large, dark, curved component that arches over the wheel. The wheel itself has a multi-spoke design and is mounted on a metal hub. The tire is black and appears to be a heavy-duty truck tire. The background is a plain, light-colored surface, possibly a concrete floor or wall.

A close-up photograph of the rear wheel and fender of a blue truck. The fender is covered in a thick layer of snow, which has also accumulated on the wheel rim and the surrounding ground. The truck's body is painted blue, and a small orange reflector is visible on the fender. The ground is a light-colored, textured surface, possibly concrete or snow-covered pavement.
