## WYCENA WARTOŚCI

Zadanie: Ocena stanu technicznego i określenie wartości rynkowej pojazdu

| DANE IDENTYFIKACYJNE POJAZDU | | Dane: [C] III-2026 | |
|---|---|---|---|
| Rodzaj pojazdu: | <b>Ciągnik samochodowy</b> | VIN: | <b>Y V 2 R T 4 0 A X P B 4 4 6 1 7 4</b> |
| Marka: | <b>VOLVO</b> | Nr rejestracyjny: | <b>CB310RN</b> |

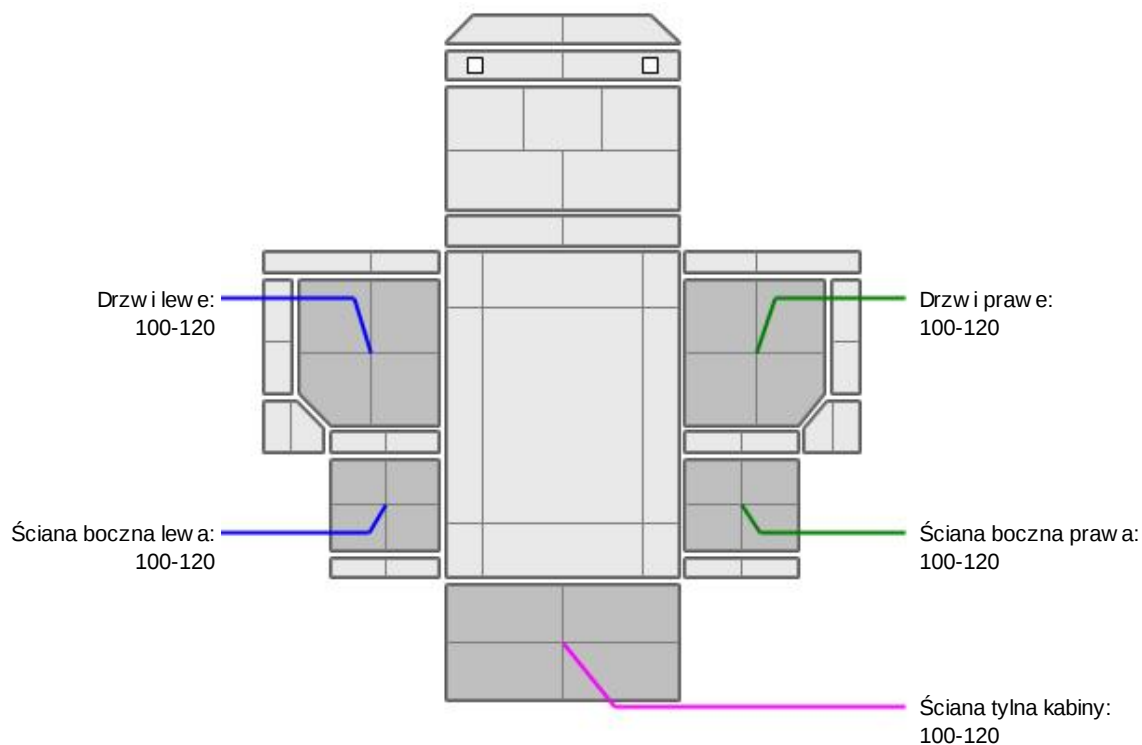
| L.p. | Nazwa elementu | L / P | Grubość powłoki [μm] | Opis |
| 1 | Drzwi | L | 100-120 | |
| 2 | Ściana boczna | L | 100-120 | |
| 3 | Drzwi | P | 100-120 | |
| 4 | Ściana boczna | P | 100-120 | |
| 5 | Ściana tylna kabiny | | 100-120 | |

Podane przedziały grubości powłoki lakierowej poszczególnych elementów dotyczą wyłącznie punktów pomiarowych, tj. trzech wybranych miejsc na danym elemencie nadwozia. Nie oznacza to, że w pozostałych obszarach danego elementu grubość powłoki jest jednakowa ani że nie może wykraczać poza wskazane zakresy. Pomiary wykonano urządzeniem będącym w posiadaniu rzeczoznawcy. Pomiar wykonany innym
