Nr zlecenia: 117/04/12/2025/PKO LEASING REMARKETING

## WYCENA WARTOŚCI

Zadanie: Ocena stanu technicznego i określenie wartości rynkowej pojazdu

| DANE IDENTYFIKACYJNE POJAZDU | | Dane: [D] XII-2025 | |
|---|---|---|---|
| Marka: | RENAULT | Nr rejestracyjny: | RK78189 |

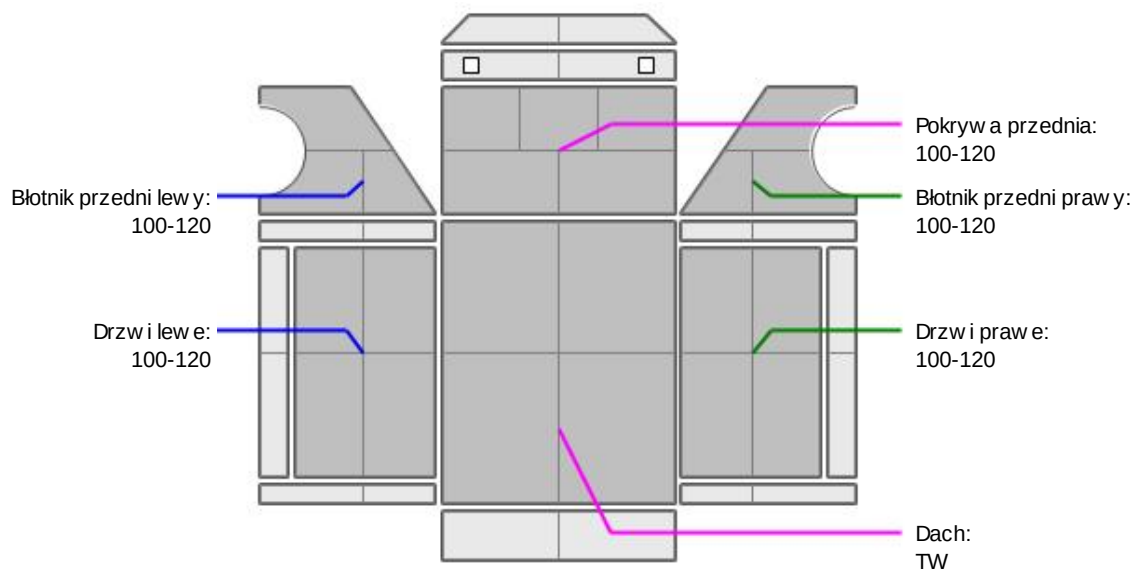
## KABINA KIEROWCY – Opis powłoki lakierowej

| L.p. | Nazwa elementu | L / P | Grubość powłoki [μm] | Opis |
| 1 | Pokrywa przednia | | 100-120 | |
| 2 | Dach | | TW | |
| 3 | Błotnik przedni | L | 100-120 | |
| 4 | Drzwi | L | 100-120 | |
| 5 | Błotnik przedni | P | 100-120 | |
| 6 | Drzwi | P | 100-120 | |

Podane przedziały grubości powłoki lakierowej poszczególnych elementów dotyczą wyłącznie punktów pomiarowych, tj. trzech wybranych miejsc na danym elemencie nadwozia. Nie oznacza to, że w pozostałych obszarach danego elementu grubość powłoki jest jednakowa ani że nie może wykroczać poza wskazane zakresy. Pomiary wykonano urządzeniem będącym w posiadaniu rzeczoznawcy. Pomiar wykonany innym przyrządem może się różnić.
