## Wycena wartości

Zadanie: Ocena stanu technicznego i określenie wartości rynkowej pojazdu

| DANE IDENTYFIKACYJNE POJAZDU | | Dane: [C] I-2026 | |
|---|---|---|---|
| Rodzaj pojazdu: | Ciągnik samochodowy | VIN: | WM A13 XZZ0HP092304 |
| Marka: | MAN | Nr rejestracyjny: | WGM3075J |

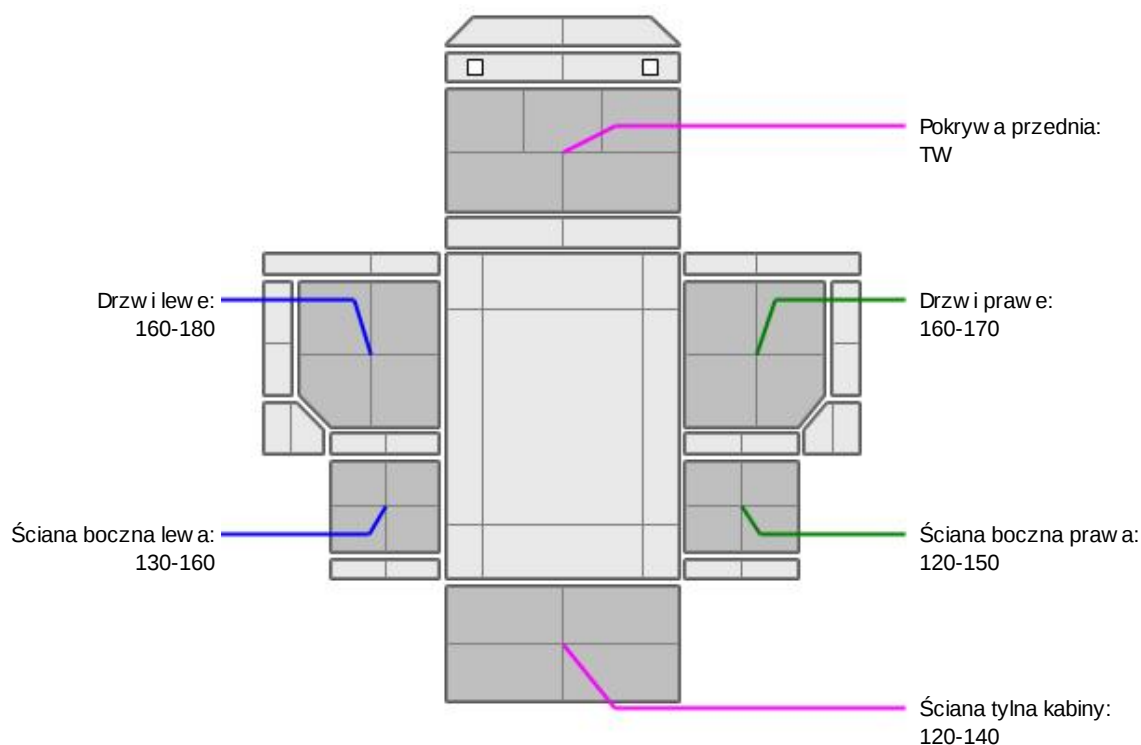
### KABINA KIEROWCY – Opis powłoki lakierowej

| L.p. | Nazwa elementu | L / P | Grubość powłoki [μm] | Opis |
| 1 | Pokrywa przednia | | TW | |
| 2 | Drzwi | L | 160-180 | |
| 3 | Ściana boczna | L | 130-160 | |
| 4 | Drzwi | P | 160-170 | |
| 5 | Ściana boczna | P | 120-150 | |
| 6 | Ściana tylna kabiny | | 120-140 | |

Podane przedziały grubości powłoki lakierowej poszczególnych elementów dotyczą wyłącznie punktów pomiarowych, tj. trzech wybranych miejsc na danym elemencie nadwozia. Nie oznacza to, że w pozostałych obszarach danego elementu grubość powłoki jest jednakowa ani że nie może wykroczyć poza wskazane zakresy. Pomiary wykonano urządzeniem będącym w posiadaniu rzeczoznawcy. Pomiar wykonany innym przyrządem może się różnić.
