## WYCENA WARTOŚCI

Zadanie: Ocena stanu technicznego i określenie wartości rynkowej pojazdu

| DANE IDENTYFIKACYJNE POJAZDU | | Dane: [C] XII-2025 | |
|---|---|---|---|
| Rodzaj pojazdu: | <b>Ciągnik samochodowy</b> | VIN: | <b>XL RTEH4300G234795</b> |
| Marka: | <b>DAF</b> | Nr rejestracyjny: | <b>KN385PE</b> |

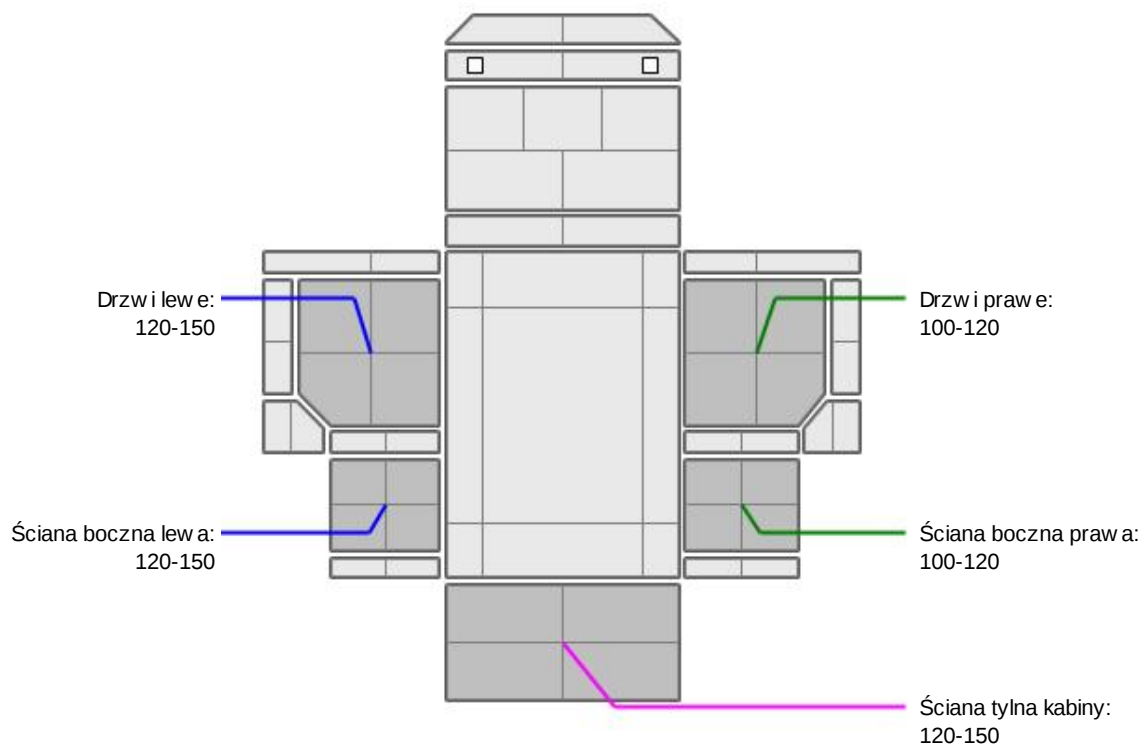
## KABINA KIEROWCY – Opis powłoki lakierowej

| L.p. | Nazwa elementu | L / P | Grubość powłoki [μm] | Opis |
| 1 | Drzwi | L | 120-150 | |
| 2 | Ściana boczna | L | 120-150 | |
| 3 | Drzwi | P | 100-120 | |
| 4 | Ściana boczna | P | 100-120 | |
| 5 | Ściana tylna kabiny | | 120-150 | |

Podane przedziały grubości powłoki lakierowej, dotyczą punktów pomiarowych. Nie mogą być traktowane jako gwarancja, że grubość powłoki lakierowej w innych punktach nie wykracza poza te przedziały. Pomiar powłoki lakierowej został wykonany urządzeniem będącym w posiadaniu rzeczoznawcy. Pomiar wykonany innym przyrządem może się różnić.
