## WYCENA WARTOŚCI

Zadanie: Ocena stanu technicznego i określenie wartości rynkowej pojazdu

| DANE IDENTYFIKACYJNE POJAZDU | | Dane: [O] I-2026 | |
|---|---|---|---|
| Marka: | BMW | Nr rejestracyjny: | PZ136NA |
| Model pojazdu: | 520 Diesel MR`16 E6 G30 | Nr Info-Ekspert: | 003-03521 |

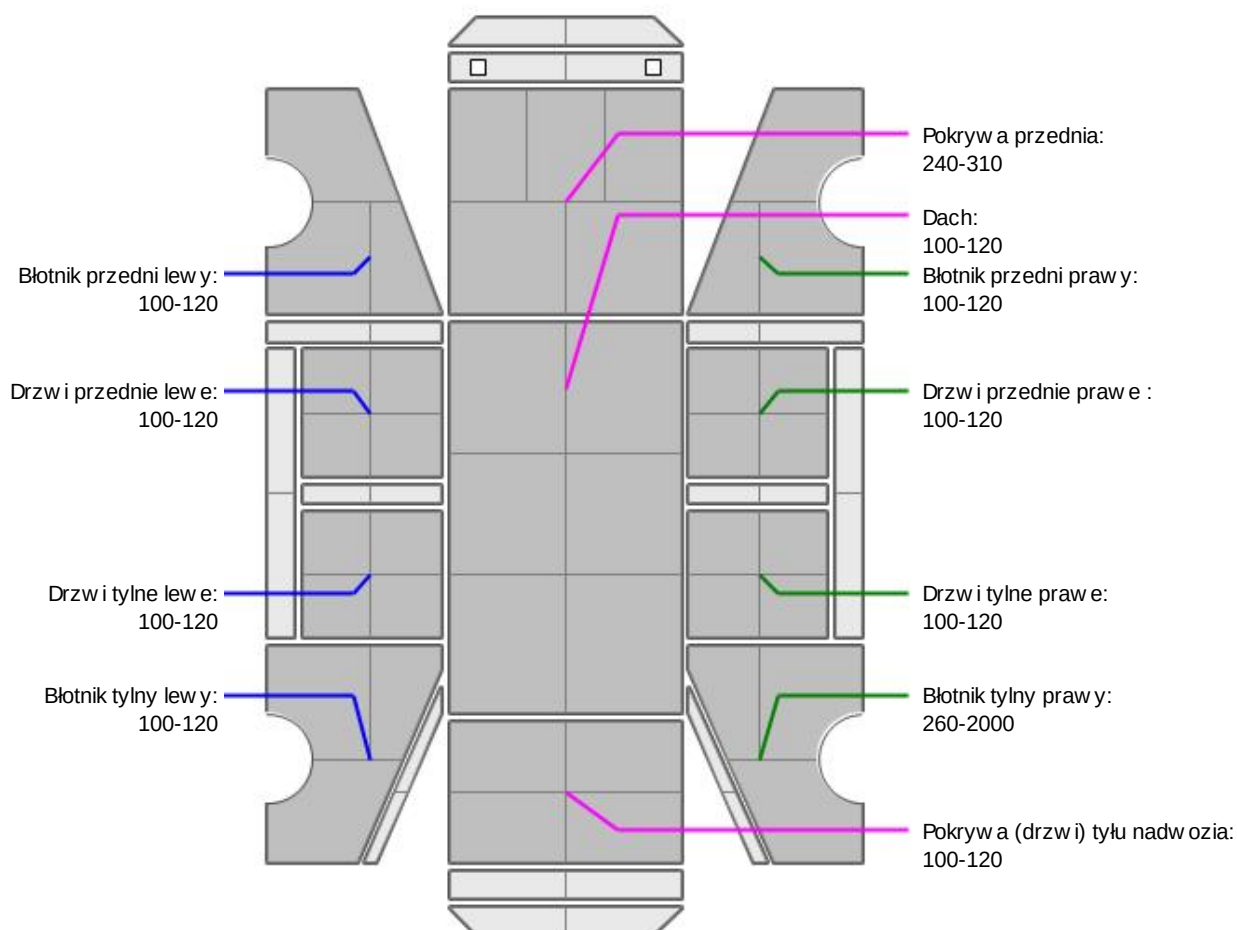
## KABINA KIEROWCY – Opis powłoki lakierowej

| L.p. | Nazwa elementu | L / P | Grubość powłoki [μm] | Opis |
|---|---|---|---|---|
| 1 | Pokrywa przednia | | 240-310 | |
| 2 | Dach | | 100-120 | |
| 3 | Błotnik przedni | L | 100-120 | |
| 4 | Drzwi przednie | L | 100-120 | |
| 5 | Drzwi tylne | L | 100-120 | |
| 6 | Błotnik tylny | L | 100-120 | |
| 7 | Błotnik przedni | P | 100-120 | |
| 8 | Drzwi przednie | P | 100-120 | |
| 9 | Drzwi tylne | P | 100-120 | |
| 10 | Błotnik tylny | P | 260-2000 | |
| 11 | Pokrywa (drzwi) tyłu nadwozia | | 100-120 | |

Podane przedziały grubości powłoki lakierowej poszczególnych elementów dotyczą wyłącznie punktów pomiarowych, tj. trzech wybranych miejsc na danym elemencie nadwozia. Nie oznacza to, że w pozostałych obszarach danego elementu grubość powłoki jest jednakowa ani że nie może wykroczyć poza wskazane zakresy. Pomiary wykonano urządzeniem będącym w posiadaniu rzeczoznawcy. Pomiar wykonany innym przyrządem może się różnić.
