Nr zlecenia: 15/20/11/2025/PKO LEASING REMARKETING

## Wycena wartości

Zadanie: Ocena stanu technicznego i określenie wartości rynkowej pojazdu

| DANE IDENTYFIKACYJNE POJAZDU | | Dane: [C] XI-2025 | |
|---|---|---|---|
| Marka: | SCANIA | Nr rejestracyjny: | WGM0548L |

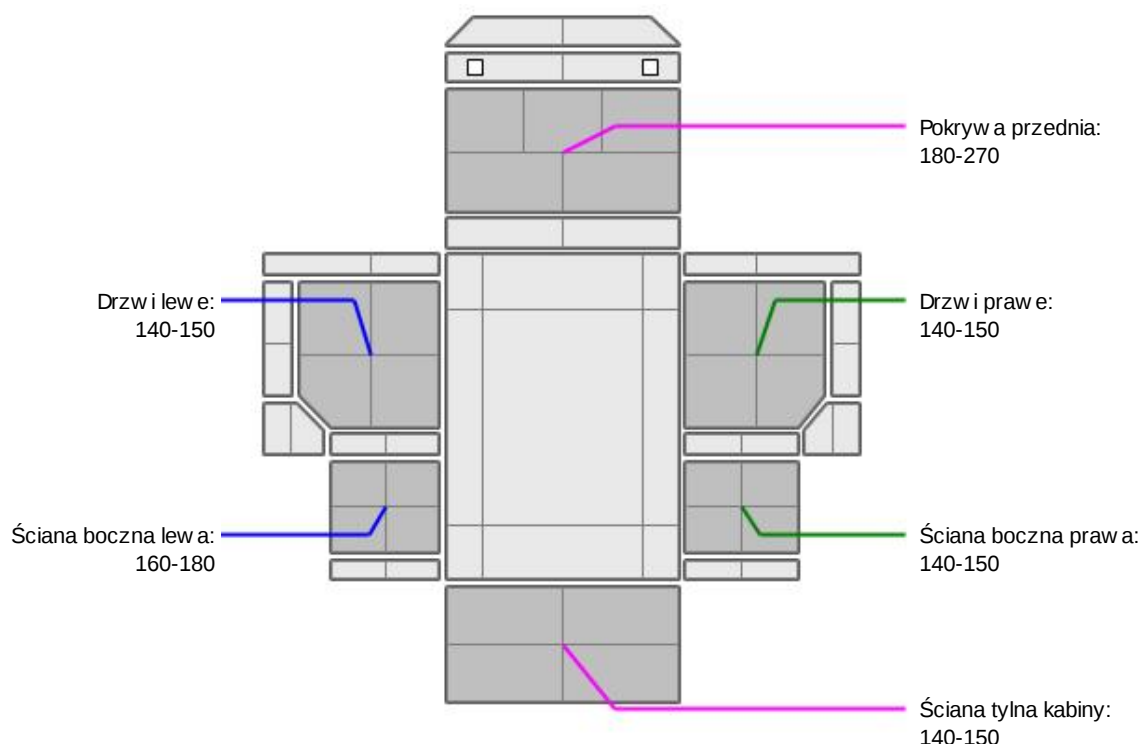
### KABINA KIEROWCY – Opis powłoki lakierowej

| L.p. | Nazwa elementu | L / P | Grubość powłoki [µm] | Opis |
| 1 | Pokrywa przednia | | 180-270 | |
| 2 | Drzwi | L | 140-150 | |
| 3 | Ściana boczna | L | 160-180 | |
| 4 | Drzwi | P | 140-150 | |
| 5 | Ściana boczna | P | 140-150 | |
| 6 | Ściana tylna kabiny | | 140-150 | |

Podane przedziały grubości powłoki lakierowej poszczególnych elementów dotyczą wyłącznie punktów pomiarowych, tj. trzech wybranych miejsc na danym elemencie nadwozia. Nie oznacza to, że w pozostałych obszarach danego elementu grubość powłoki jest jednakowa ani że nie może wykroczyć poza wskazane zakresy. Pomiary wykonano urządzeniem będącym w posiadaniu rzeczoznawcy. Pomiar wykonany innym
