## WYCENA WARTOŚCI

Zadanie: Ocena stanu technicznego i określenie wartości rynkowej pojazdu

| DANE IDENTYFIKACYJNE POJAZDU | | Dane: [C] X-2026 | |
|---|---|---|---|
| Marka: | SCANIA | Nr rejestracyjny: | NO297AG |
| Model pojazdu: | R 460 Super MR`21 E6 18.0t | Nr Info-Ekspert: | 209-03179 |

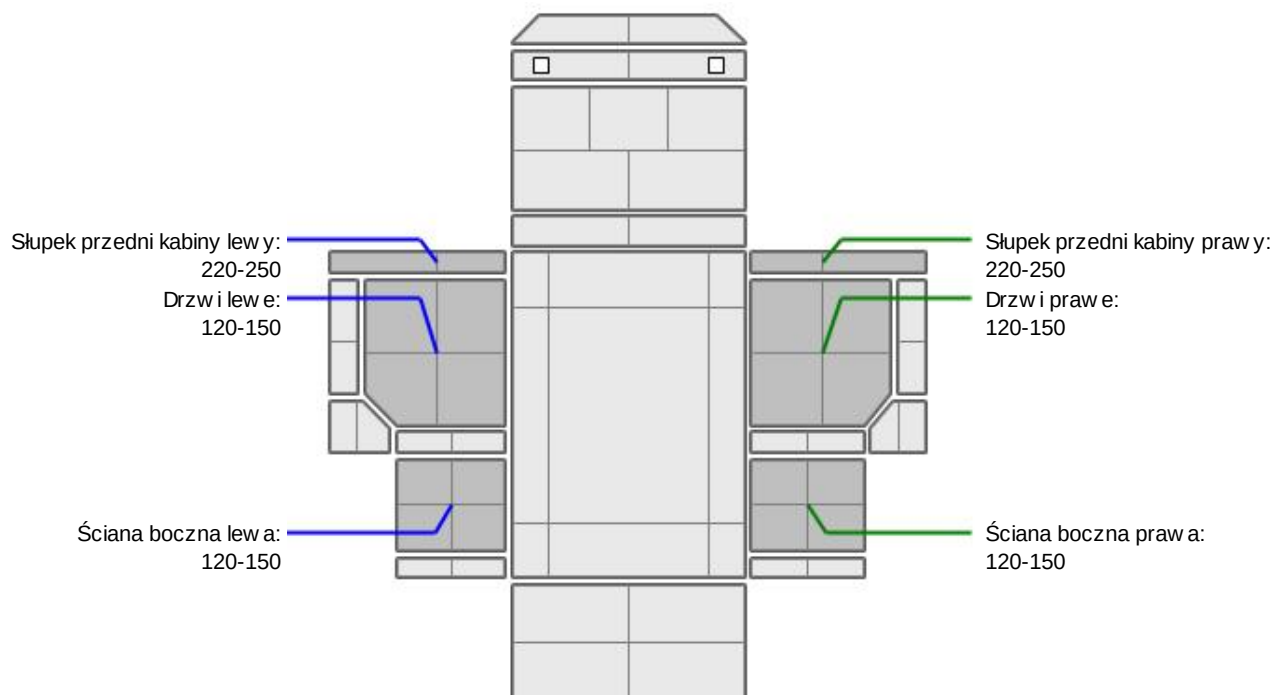
### KABINA KIEROWCY – Opis powłoki lakierowej

| L.p. | Nazwa elementu | L / P | Grubość powłoki [μm] | Opis |
| 1 | Słupek przedni kabiny | L | 220-250 | |
| 2 | Drzwi | L | 120-150 | |
| 3 | Ściana boczna | L | 120-150 | |
| 4 | Słupek przedni kabiny | P | 220-250 | |
| 5 | Drzwi | P | 120-150 | |
| 6 | Ściana boczna | P | 120-150 | |

Podane przedziały grubości powłoki lakierowej poszczególnych elementów dotyczą wyłącznie punktów pomiarowych, tj. trzech wybranych miejsc na danym elemencie nadwozia. Nie oznacza to, że w pozostałych obszarach danego elementu grubość powłoki jest jednakowa ani że nie może wykroczyć poza wskazane zakresy. Pomiary wykonano urządzeniem będącym w posiadaniu rzeczoznawcy. Pomiar wykonany innym przyrządem może się różnić.
