Nr zlecenia: 45/19/08/2025/PKO LEASING REMARKETING

## Poglądowy Raport Stanu Technicznego

Zadanie: Ocena stanu technicznego i określenie wartości rynkowej pojazdu

| DANE IDENTYFIKACYJNE POJAZDU | | Dane: [D] VIII-2025 | |
|---|---|---|---|
| Model pojazdu: | Transit Courier 1.5 EcoBlue MR`24 E6d 2.2t | Nr Info-Ekspert: | 011-12818 |

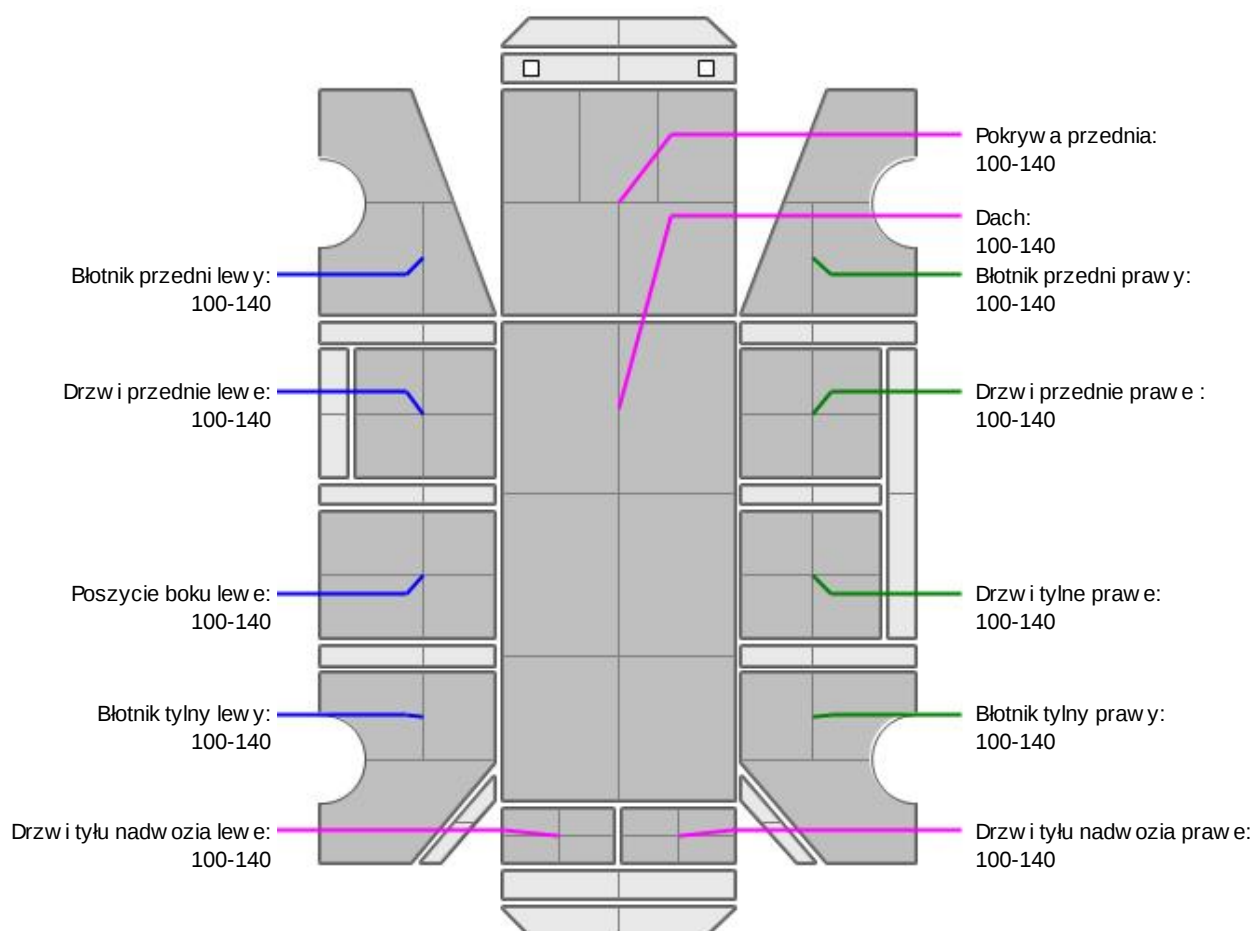
### NADWOZIE – Opis powłoki lakierowej

| L.p. | Nazwa elementu | L / P | Grubość powłoki [µm] | Opis |
| 1 | Pokrywa przednia | | 100-140 | |

| 2 | Dach | | 100-140 | |
| 3 | Błotnik przedni | L | 100-140 | |
| 4 | Drzwi przednie | L | 100-140 | |
| 5 | Poszycie boku | L | 100-140 | |
| 6 | Błotnik tylny | L | 100-140 | |
| 7 | Drzwi tyłu nadwozia | | 100-140 | |
| 8 | Błotnik przedni | P | 100-140 | |
| 9 | Drzwi przednie | P | 100-140 | |
| 10 | Drzwi tylne | P | 100-140 | |
| 11 | Błotnik tylny | P | 100-140 | |
| 12 | Drzwi tyłu nadwozia | | 100-140 | |

Podane przedziały grubości powłoki lakierowej, dotyczą punktów pomiarowych. Nie mogą być traktowane jako gwarancja, że grubość powłoki lakierowej w innych punktach nie wykracza poza te przedziały. Pomiar powłoki lakierowej został wykonany urządzeniem będącym w posiadaniu rzeczoznawcy. Pomiar wykonany innym przyrządem może się różnić.
