## WYCENA WARTOŚCI

Zadanie: Ocena stanu technicznego i określenie wartości rynkowej pojazdu

| DANE IDENTYFIKACYJNE POJAZDU | | Dane: [C] X-2025 | |
|---|---|---|---|
| Rodzaj pojazdu: | <b>Ciągnik samochodowy</b> | VIN: | <b>VF610A360HD008638</b> |
| Marka: | <b>RENAULT</b> | Nr rejestracyjny: | <b>GDA69364</b> |

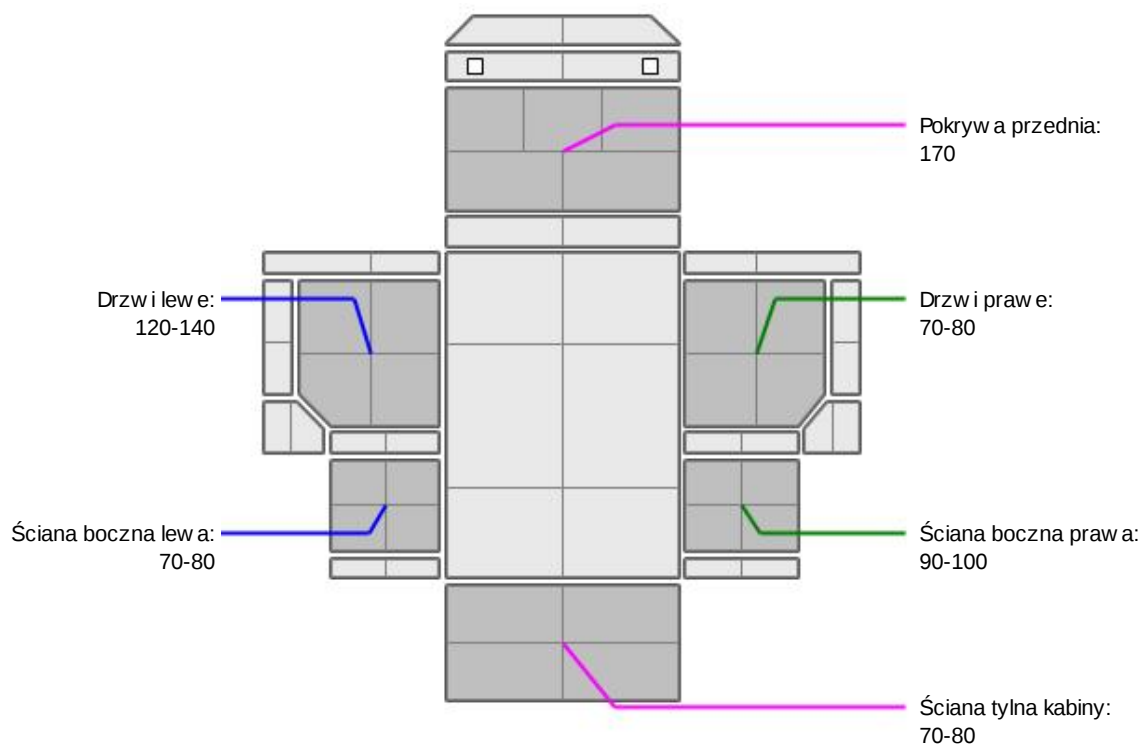
| L.p. | Nazwa elementu | L / P | Grubość powłoki [μm] | Opis |
| 1 | Pokrywa przednia | | 170 | |
| 2 | Drzwi | L | 120-140 | |
| 3 | Ściana boczna | L | 70-80 | |
| 4 | Drzwi | P | 70-80 | |
| 5 | Ściana boczna | P | 90-100 | |

| 6 | Ściana tylna kabiny | | 70-80 | |

Podane przedziały grubości powłoki lakierowej, dotyczą punktów pomiarowych. Nie mogą być traktowane jako gwarancja, że grubość powłoki lakierowej w innych punktach nie wykracza poza te przedziały. Pomiar powłoki lakierowej został wykonany urządzeniem będącym w posiadaniu rzeczoznawcy. Pomiar wykonany innym przyrządem może się różnić.
