## WYCENA WARTOŚCI

Zadanie: Ocena stanu technicznego i określenie wartości rynkowej pojazdu

| DANE IDENTYFIKACYJNE POJAZDU | | Dane: [D] VII-2026 | |
|---|---|---|---|
| Marka: | OPEL | Nr rejestracyjny: | BI891JW |
| Model pojazdu: | Combo 1.5 BlueHDi MR`24 E6 2.4t | Nr Info-Ekspert: | 028-08320 |

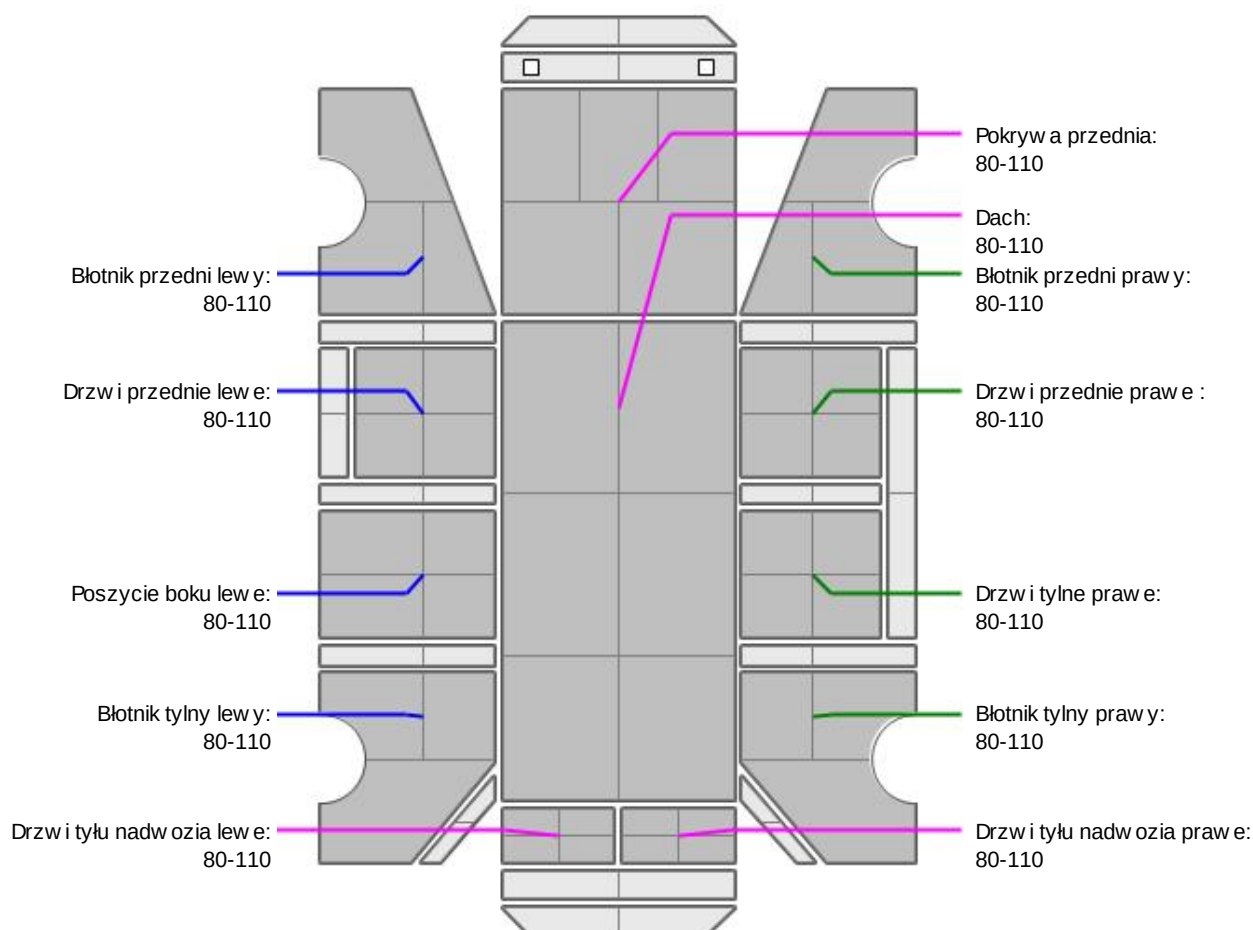
## NADWOZIE – Opis powłoki lakierowej

| L.p. | Nazwa elementu | L / P | Grubość powłoki [µm] | Opis |

Podane przedziały grubości powłoki lakierowej poszczególnych elementów dotyczą wyłącznie punktów pomiarowych, tj. trzech wybranych miejsc na danym elemencie nadwozia. Nie oznaczają to, że w pozostałych obszarach danego elementu grubość powłoki jest jednakowa ani że nie może wykroczyć poza wskazane zakresy. Pomiary wykonano urządzeniem będącym w posiadaniu rzeczoznawcy. Pomiar wykonany innym przyrządem może się różnić.
