## WYCENA WARTOŚCI

Zadanie: Ocena stanu technicznego i określenie wartości rynkowej pojazdu

| DANE IDENTYFIKACYJNE POJAZDU | | Dane: [T] VIII-2026 | |
|---|---|---|---|
| Marka: | LAND ROVER | Nr rejestracyjny: | WZ947JY |
| Model pojazdu: | Range Rover Evoque 2.0 Diesel MHEV MR`19 E6Nr Info-Ekspert: | | 072-00988 |

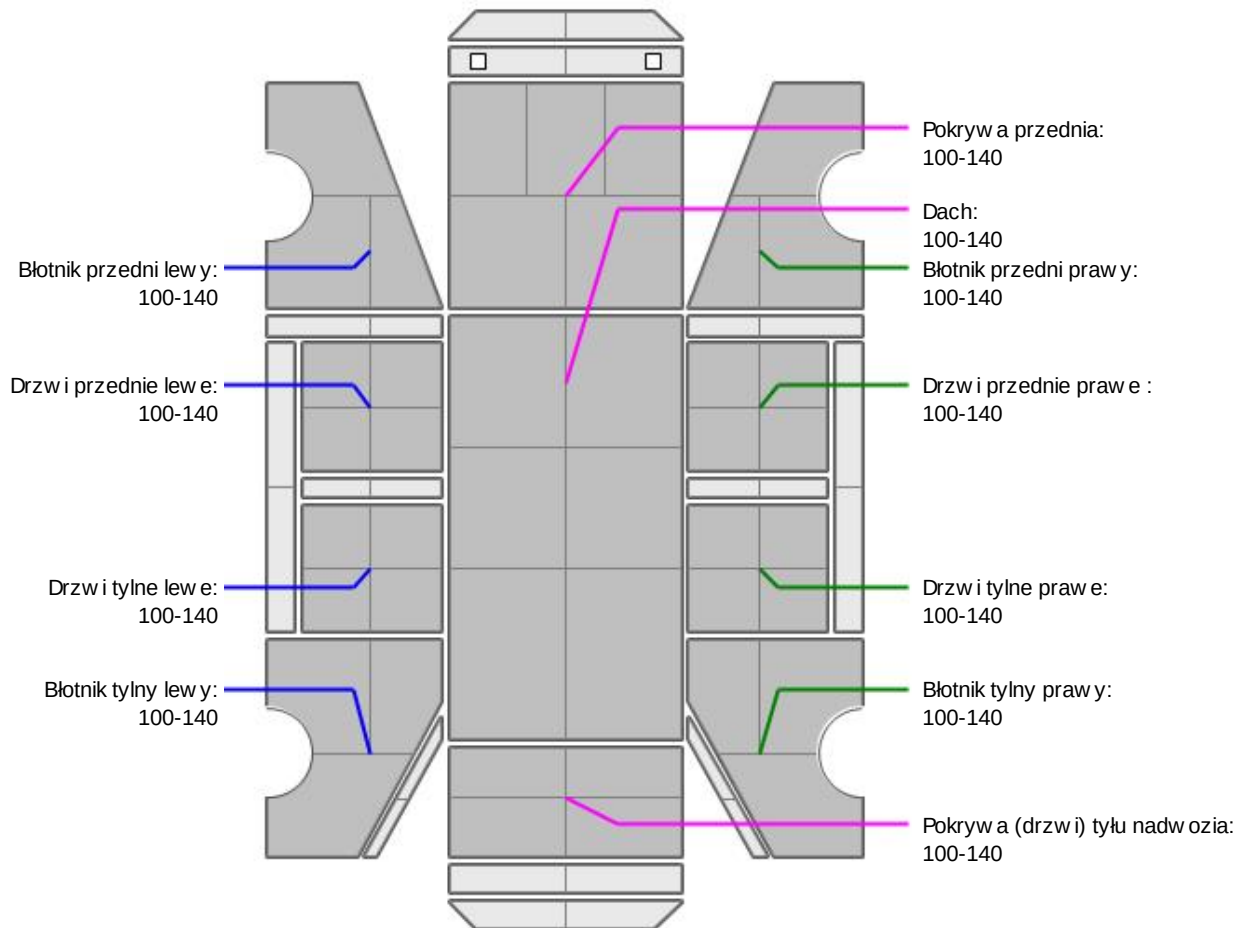
### NADWOZIE – Opis powłoki lakierowej

| L.p. | Nazwa elementu | L / P | Grubość powłoki [µm] | Opis |
|---|---|---|---|---|
| 1 | Pokrywa przednia | | 100-140 | |
| 2 | Dach | | 100-140 | |
| 3 | Błotnik przedni | L | 100-140 | |
| 4 | Drzwi przednie | L | 100-140 | |
| 5 | Drzwi tylne | L | 100-140 | |
| 6 | Błotnik tylny | L | 100-140 | |
| 7 | Błotnik przedni | P | 100-140 | |
| 8 | Drzwi przednie | P | 100-140 | |
| 9 | Drzwi tylne | P | 100-140 | |
| 10 | Błotnik tylny | P | 100-140 | |
| 11 | Pokrywa (drzwi) tyłu nadwozia | | 100-140 | |

Podane przedziały grubości powłoki lakierowej poszczególnych elementów dotyczą wyłącznie punktów pomiarowych, tj. trzech wybranych miejsc na danym elemencie nadwozia. Nie oznacza to, że w pozostałych obszarach danego elementu grubość powłoki jest jednakowa ani że nie może wykroczyć poza wskazane zakresy. Pomiary wykonano urządzeniem będącym w posiadaniu rzeczoznawcy. Pomiar wykonany innym przyrządem może się różnić.
