## WYCENA WARTOŚCI

| <b>Przedmiot wyceny:</b> | Mechaniczna giętarka do rur BERNARDO BPK 50F |
| <b>Nr fabryczny:</b> | 2007122 |
| <b>Data sporządzenia:</b> | 10-02-2026 |

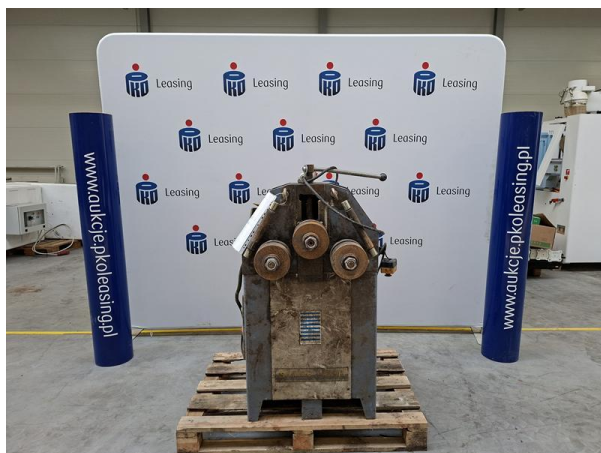
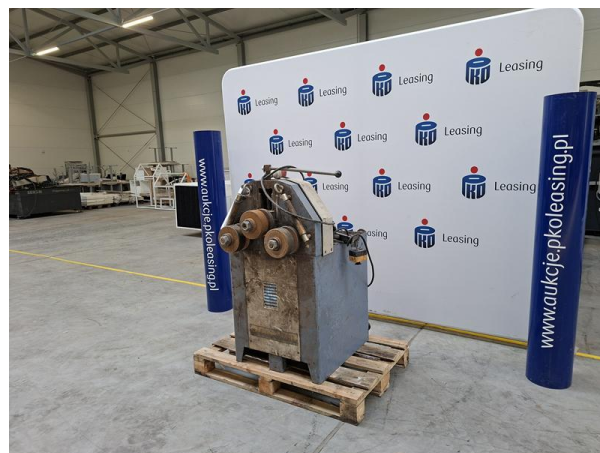
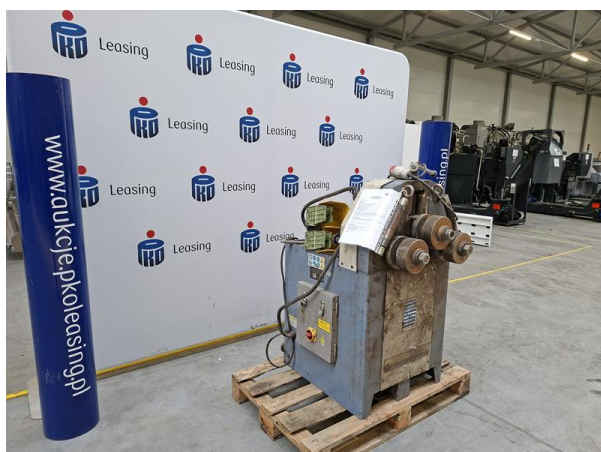
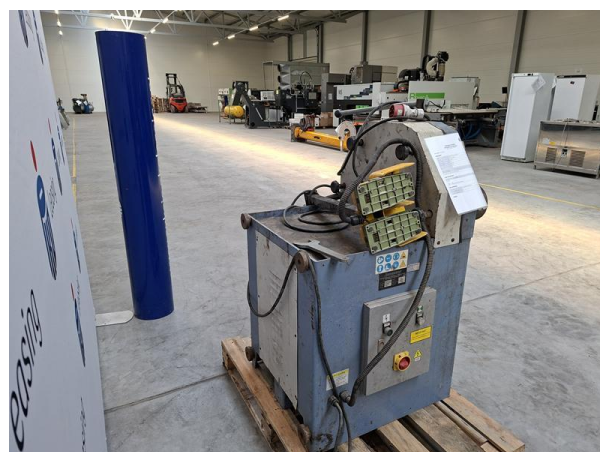
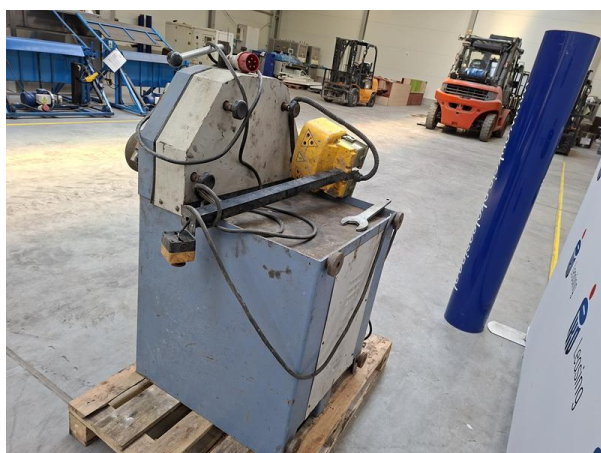
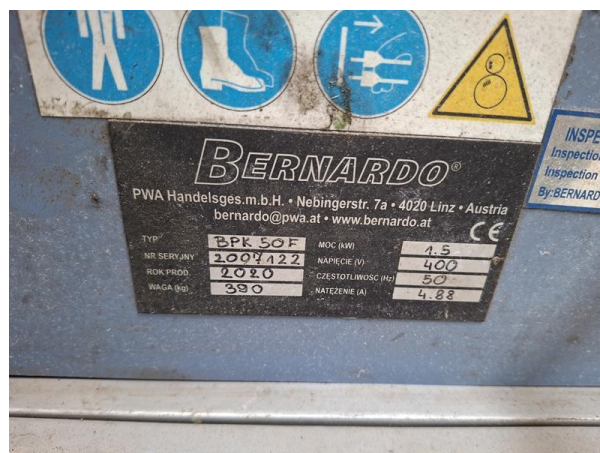
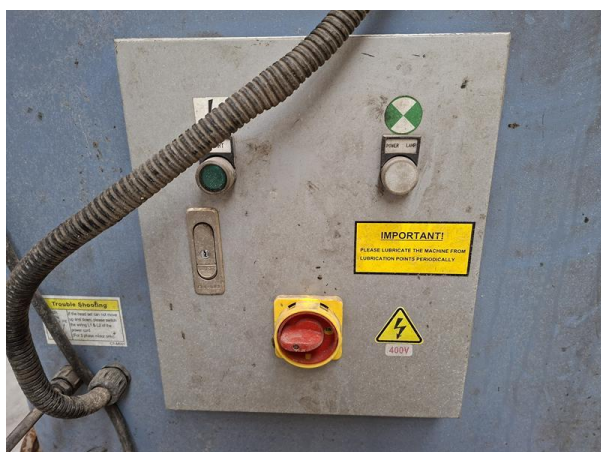
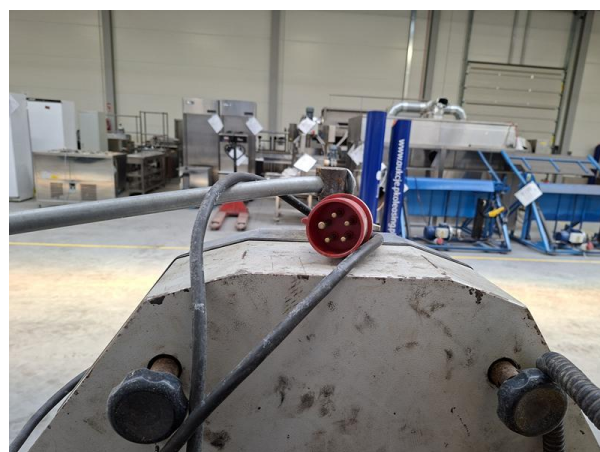
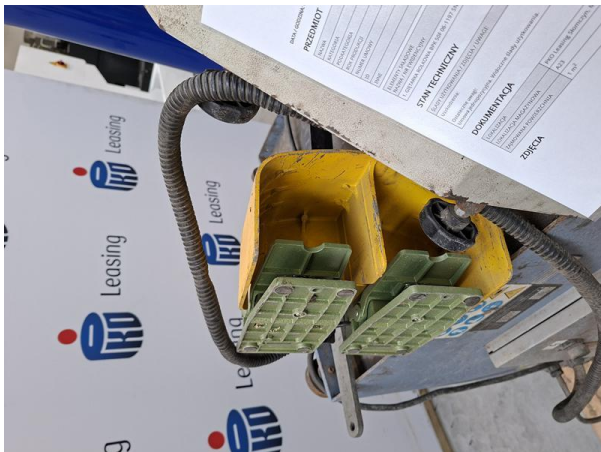
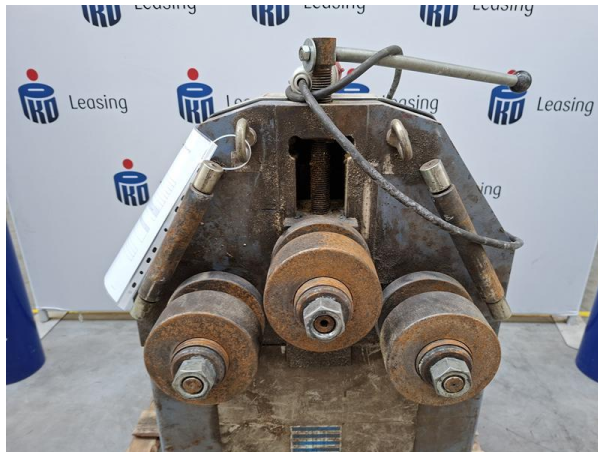
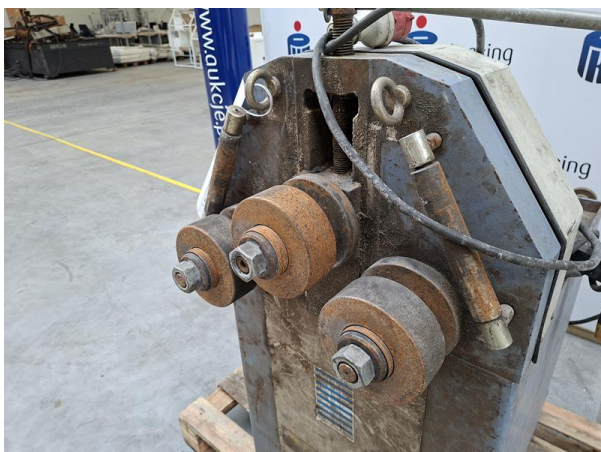
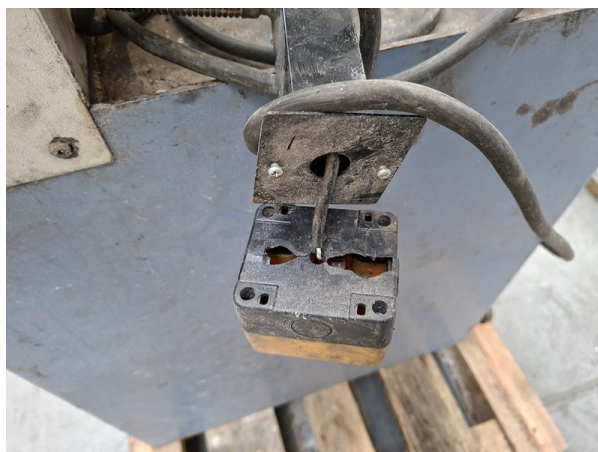
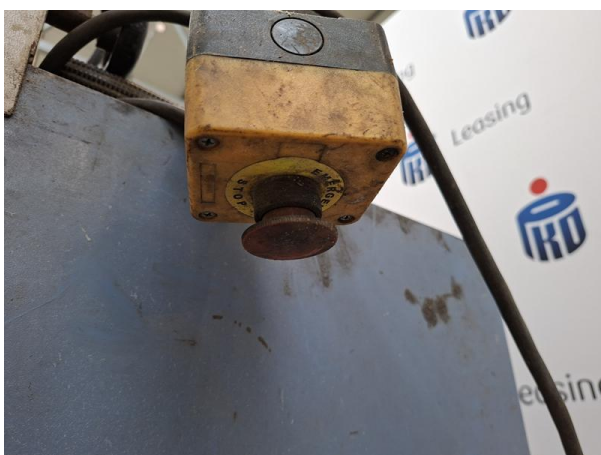
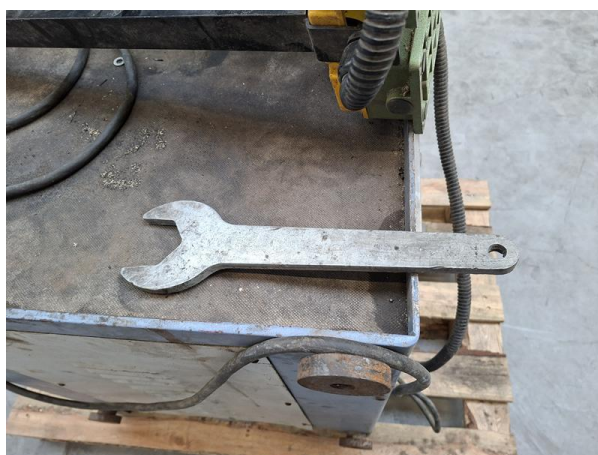
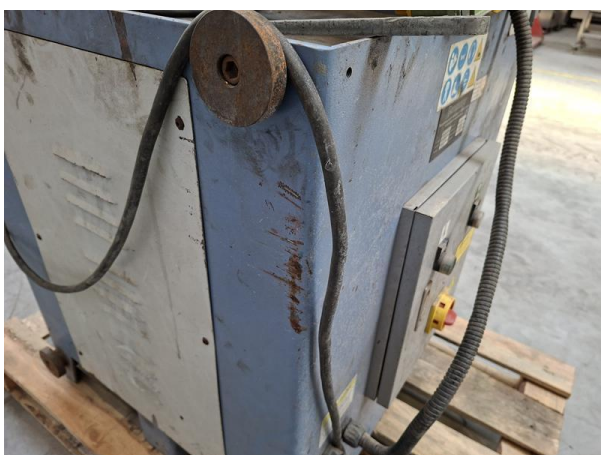
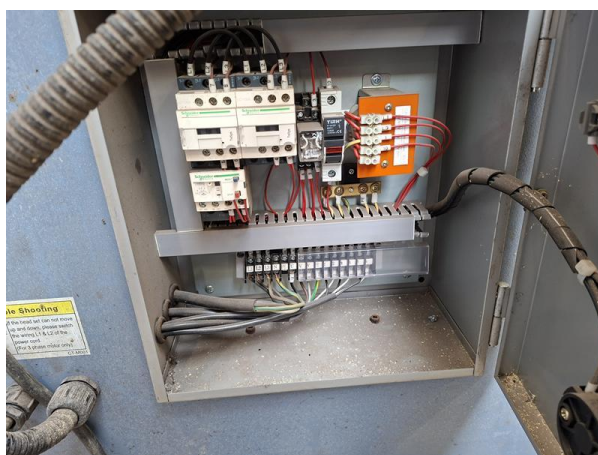
Dokumentacja zdjęciowa.

Stwierdzono ślady zużycia eksploatacyjnego – zarysowania, zabrudzenia, ogniska korozji.

- wyłącznik bezpieczeństwa – pęknięta obudowa,
- obudowa – starcie powłoki lakierowej, ogniska korozji,

Stan wizualny ocenia się na dostateczny.

Szczegółowy stan widoczny na załączonej dokumentacji zdjęciowej.
