Nr zlecenia: 135/10/04/2026/PKO LEASING REMARKETING

Wycena wartości

Zadanie: Ocena stanu technicznego i określenie wartości rynkowej pojazdu

DANE IDENTYFIKACYJNE POJAZDU		Dane: [C] IV-2026
Rodzaj pojazdu:	Ci gnik samochodowy	VIN: N M 0 K C X T P 6 K N Y 9 7 8 9 0
Marka:	FORD	Nr rejestracyjny: GDA70655
Model pojazdu:	F-MAX 500 12.7 TDCi MR`19 E6d 18.0t	Nr Info-Ekspert: 011-12403
Wersja:		Rok produkcji: 2022
Wskazanie drogomierza	420767 km	
Data pierwszej rejestracji	2022/05/18	
Data wa no ci badania technicznego	2026/05/15	
Rodzaj zabudowy	ci gnik siodłowy z kabin dług	
Rodzaj kabiny	sypialna (odchylana)	
Dop. masa całk.	18000 kg	
Liczba osi / Rodzaj nap du / Skrzynia biegów	2 / 4x2 / automatyczna	
Zawieszenie osi przedniej / tylnej / Rozstaw osi	spr yny / poduszki / 3600 mm	
Oznaczenie silnika	ECOTORQE	
Jednostka nap dowa	z zapłonem samoczynnym	
Pojemno / Moc silnika	12740 ccm / 368kW (500KM)	
Doładowanie	Turbosp. z chłodn. powietrza	
Liczba cylindrów / Układ cylindrów	6 / rz dowy	
Norma spalin	E6d	
Kolor powłoki lakierowej kabiny	Czarny 2-warstwowy typu uni

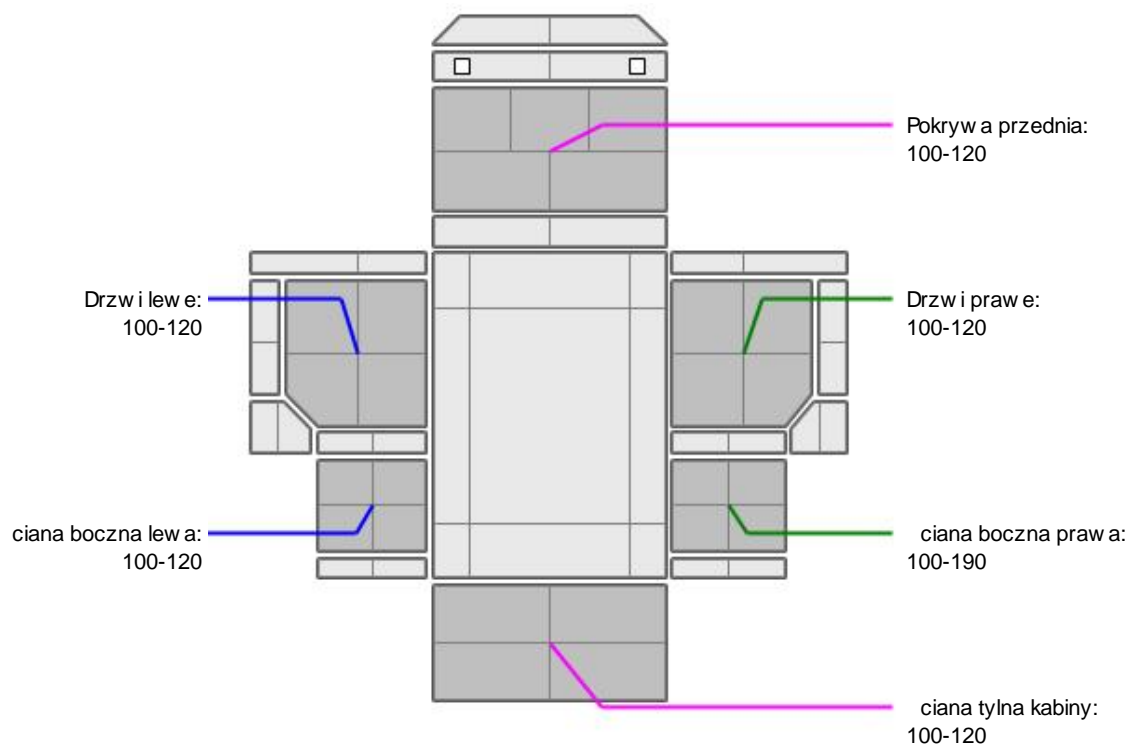
KABINA KIEROWCY – Opis powłoki lakierowej

L.p.	Nazwa elementu	L / P	Grubość powłoki [µm]	Opis
1	Pokrywa przednia		100-120	
2	Drzwi	L	100-120	
3	ciana boczna	L	100-120	
4	Drzwi	P	100-120	
5	ciana boczna	P	100-190	
6	ciana tylna kabiny		100-120

Podane przedziały grubości powłoki lakierowej poszczególnych elementów dotyczą wyłącznie punktów pomiarowych, tj. trzech wybranych miejsc na danym elemencie nadwozia. Nie oznacza to, że w pozostałych obszarach danego elementu grubość powłoki jest jednakowa ani że nie może wykraczać poza wskazane zakresy. Pomiary wykonano urządzeniem bezdźwiękowym w posiadaniu rzeczoznawcy. Pomiar wykonany innym przyrządem może się różnić.
