Nr zlecenia: 114/19/08/2026/PKO LEASING REMARKETING

## WYCENA WARTOŚCI

Zadanie: Określenie wartości rynkowej pojazdu

| DANE IDENTYFIKACYJNE POJAZDU | | Dane: [O] VIII-2026 | |
|---|---|---|---|
| Marka: | DACIA | Nr rejestracyjny: | LB1479C |

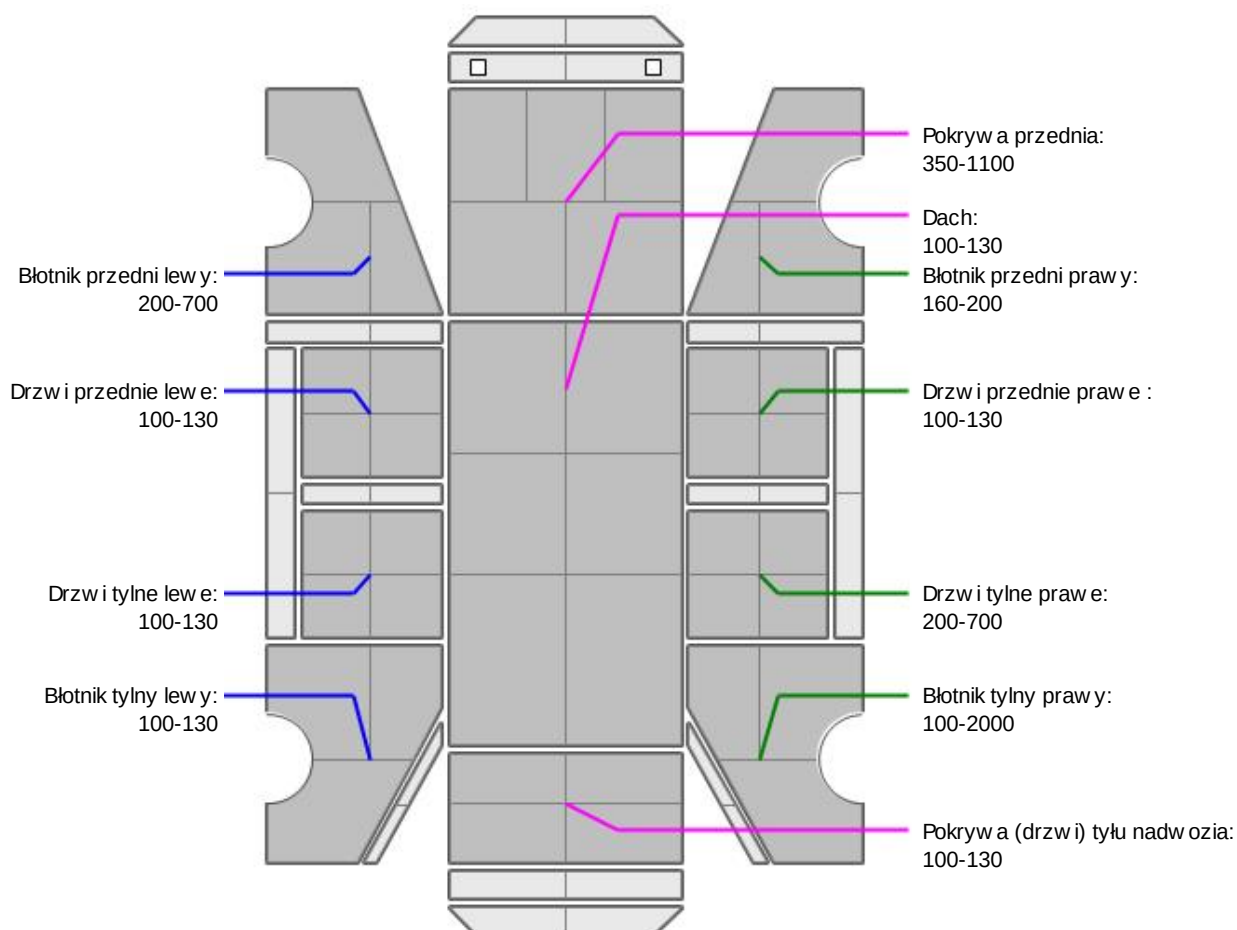
**NADWOZIE – Opis powłoki lakierowej**

| L.p. | Nazwa elementu | L / P | Grubość powłoki [µm] | Opis |
| 1 | Pokrywa przednia | | 350-1100 | |
| 2 | Dach | | 100-130 | |
| 3 | Błotnik przedni | L | 200-700 | |
| 4 | Drzwi przednie | L | 100-130 | |
| 5 | Drzwi tylne | L | 100-130 | |
| 6 | Błotnik tylny | L | 100-130 | |
| 7 | Błotnik przedni | P | 160-200 | |
| 8 | Drzwi przednie | P | 100-130 | |
| 9 | Drzwi tylne | P | 200-700 | |
| 10 | Błotnik tylny | P | 100-2000 | |
| 11 | Pokrywa (drzwi) tyłu nadwozia | | 100-130 | |

Podane przedziały grubości powłoki lakierowej poszczególnych elementów dotyczą wyłącznie punktów pomiarowych, tj. trzech wybranych miejsc na danym elemencie nadwozia. Nie oznacza to, że w pozostałych obszarach danego elementu grubość powłoki jest jednakowa ani że nie może wykroczyć poza wskazane zakresy. Pomiary wykonano urządzeniem będącym w posiadaniu rzeczoznawcy. Pomiar wykonany innym przyrządem może się różnić.
