Nr zlecenia: 116/20/08/2026/PKO LEASING REMARKETING

## Wycena wartości

Zadanie: Określenie wartości rynkowej pojazdu

Rodzaj pojazdu: **Samochód ciężarowy do 3.5t**VIN: **W1VVUCFZ3S4431180**Marka: **MERCEDES-BENZ**Nr rejestracyjny: **ST049AA**Model pojazdu: **112 eVito MR`24 3.2t**Nr Info-Ekspert: **022-13150**Wersja: **60kWh**Rok produkcji: **2024**

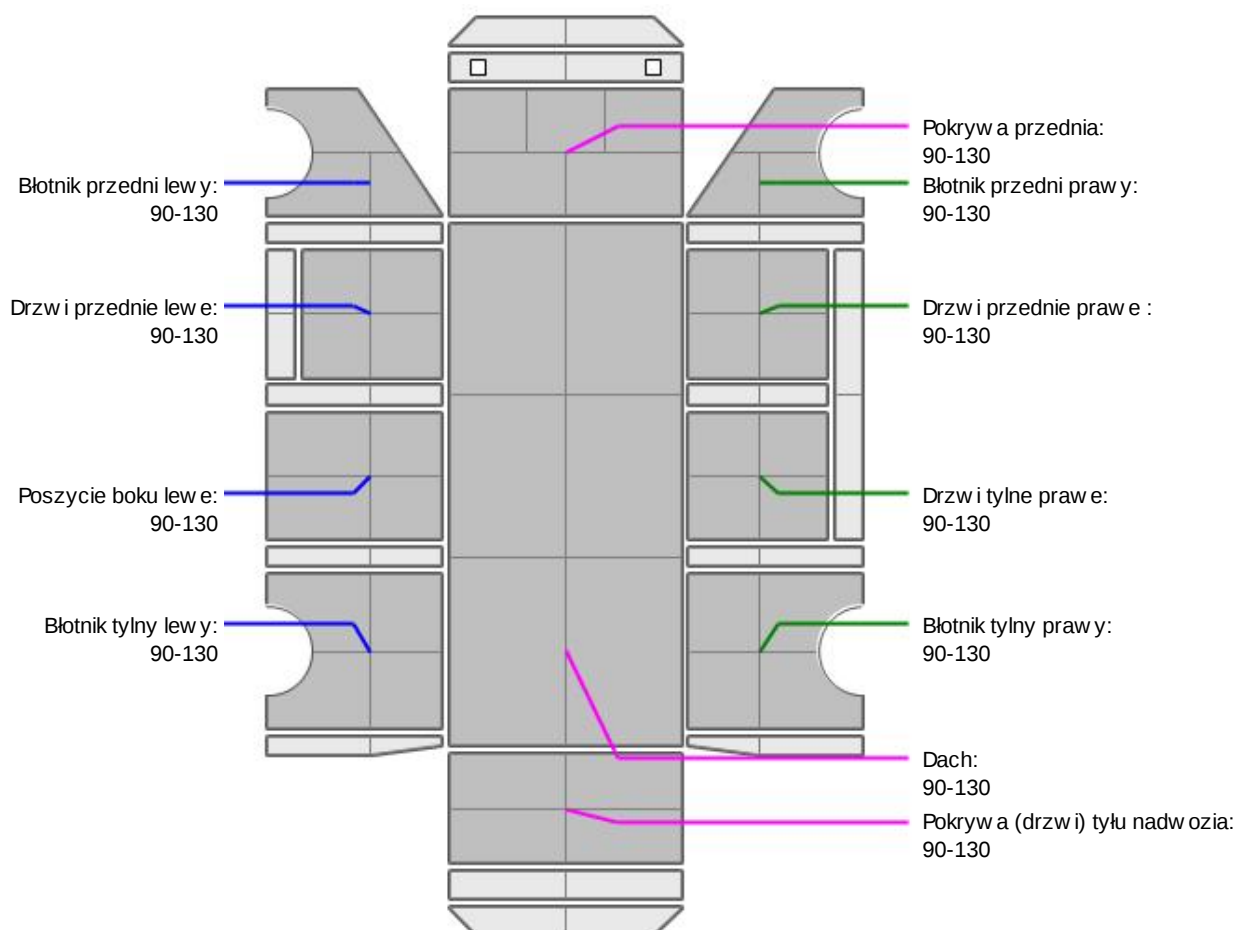
| L.p. | Nazwa elementu | L / P | Grubość powłoki [μm] | Opis |
| 1 | Pokrywa przednia | | 90-130 | |
| 2 | Dach | | 90-130 | |
| 3 | Błotnik przedni | L | 90-130 | |
| 4 | Drzwi przednie | L | 90-130 | |
| 5 | Drzwi tylne | L | 90-120 | |
| 6 | Błotnik tylny | L | 90-130 | |
| 7 | Drzwi tyłu nadwozia | | 80-110 | |
| 8 | Błotnik przedni | P | 90-130 | |
| 9 | Drzwi przednie | P | 90-130 | |
| 10 | Drzwi tylne | P | 90-130 | |
| 11 | Błotnik tylny | P | 90-130 | |
| 12 | Drzwi tyłu nadwozia | | 80-110 | |
| 13 | Poszycie boku | L | 90-130 | |
| 14 | Pokrywa (drzwi) tyłu nadwozia | | 90-130 | |

Podane przedziały grubości powłoki lakierowej poszczególnych elementów dotyczą wyłącznie punktów pomiarowych, tj. trzech wybranych miejsc na danym elemencie nadwozia. Nie oznacza to, że w pozostałych obszarach danego elementu grubość powłoki jest jednakowa ani że nie może wykroczyć poza wskazane zakresy. Pomiary wykonano urządzeniem będącym w posiadaniu rzeczoznawcy. Pomiar wykonany innym przyrządem może się różnić.
