Nr zlecenia: 38/28/10/2025/PKO LEASING REMARKETING

## Wycena wartości

Zadanie: Ocena stanu technicznego i określenie wartości rynkowej pojazdu

| DANE IDENTYFIKACYJNE POJAZDU | | Dane: [D] XI-2025 | |
|---|---|---|---|
| Model pojazdu: | Ducato MAXI HD 2.2 H3-POWER MR`24 E6.4 3.5t | Nr Info-Ekspert: | 045-06783 |

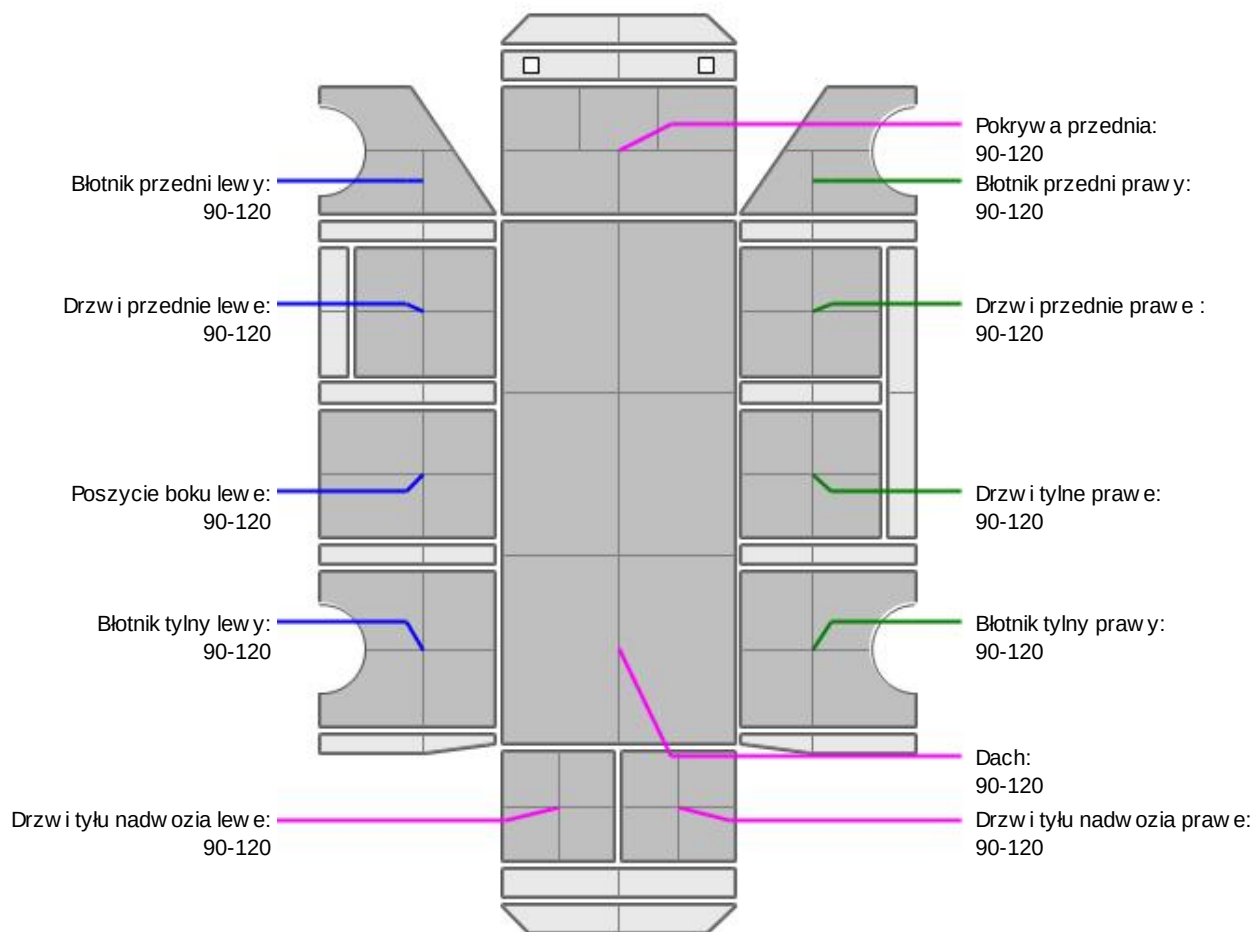
## NADWOZIE – Opis powłoki lakierowej

| L.p. | Nazwa elementu | L / P | Grubość powłoki [μm] | Opis |
| 1 | Pokrywa przednia | | 90-120 | |
| 2 | Dach | | 90-120 | |
| 3 | Błotnik przedni | L | 90-120 | |
| 4 | Drzwi przednie | L | 90-120 | |
| 5 | Poszycie boku | L | 90-120 | |
| 6 | Błotnik tylny | L | 90-120 | |
| 7 | Drzwi tyłu nadwozia | | 90-120 | |
| 8 | Błotnik przedni | P | 90-120 | |
| 9 | Drzwi przednie | P | 90-120 | |
| 10 | Drzwi tylne | P | 90-120 | |
| 11 | Błotnik tylny | P | 90-120 | |
| 12 | Drzwi tyłu nadwozia | | 90-120 | |

Podane przedziały grubości powłoki lakierowej, dotyczą punktów pomiarowych. Nie mogą być traktowane jako gwarancja, że grubość powłoki lakierowej w innych punktach nie wykracza poza te przedziały. Pomiar powłoki lakierowej został wykonany urządzeniem będącym w posiadaniu rzeczoznawcy. Pomiar wykonany innym przyrządem może się różnić.
