WYCENA WARTO CI

Zadanie: Ocena stanu technicznego i okre lenie warto ci rynkowej pojazdu

DANE IDENTYFIKACYJNE POJAZDU		Dane: [D] I-2026
Rodzaj pojazdu:	Samochód ci arowy do 3.5t	VIN: VF1VB000162340088
Marka:	RENAULT	Nr rejestracyjny: PO9VF01
Model pojazdu:	Master FWD dCi MR`14 E6 3.5t	Nr Info-Ekspert: 031-08960
Wersja:	L3H1 Pack Clim S&S+E	Rok produkcji: 2019
Wskazanie drogomierza	566785 km	
Data pierwszej rejestracji	2019/03/07	
Data wa no ci badania technicznego	2026/03/17	
Rodzaj zabudowy	skrzyniowa z opo cz	
Rodzaj kabiny	krótka	
Dop. masa całk. / Ładowno	3500 kg / 1025 kg	
Liczba osi / Rodzaj nap du / Skrzynia biegów	2 / przedni (4x2) / manualna	
Rozstaw osi	4332 mm	
Jednostka nap dowa	z zapłonem samoczynnym	
Pojemno / Moc silnika	2299 ccm / 125kW (170KM)	
Doładowanie	Turbosp. z chłodn. powietrza	
Liczba cylindrów / Układ cylindrów	4 / rz dowy	
Norma spalin	E6	
Kolor powłoki lakierowej, (rodzaj lakieru)	Biały 2-warstwowy typu uni

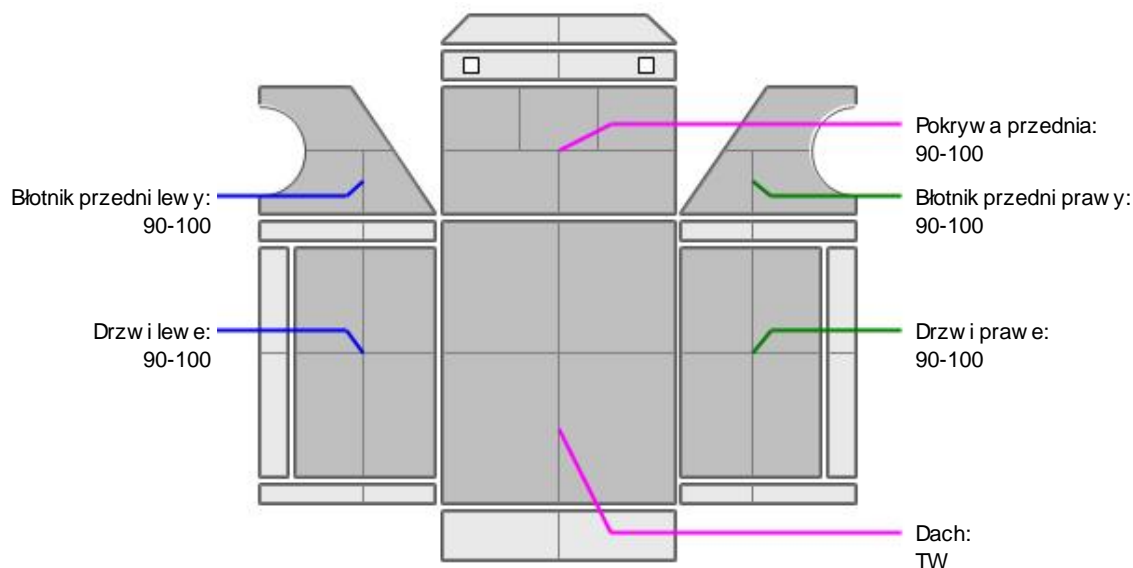
KABINA KIEROWCY – Opis powłoki lakierowej

L.p.	Nazwa elementu	L / P	Grubość powłoki [µm]	Opis
1	Pokrywa przednia		90-100	
2	Dach		TW	
3	Błotnik przedni	L	90-100	
4	Drzwi	L	90-100	
5	Błotnik przedni	P	90-100	
6	Drzwi	P	90-100

Podane przedziały grubości powłoki lakierowej poszczególnych elementów dotyczą wyłącznie punktów pomiarowych, tj. trzech wybranych miejsc na danym elemencie nadwozia. Nie oznacza to, że w pozostałych obszarach danego elementu grubość powłoki jest jednakowa ani że nie może wykraczać poza wskazane zakresy. Pomiary wykonano urządzeniem bezdźwiękowym w posiadaniu rzeczoznawcy. Pomiar wykonany innym przyrządem może się różnić.
