Nr zlecenia: 105/30/01/2026/PKO LEASING REMARKETING

## Wycena Wartości

Zadanie: Ocena stanu technicznego i określenie wartości rynkowej pojazdu

| DANE IDENTYFIKACYJNE POJAZDU | | Dane: [C] II-2026 | |
|---|---|---|---|
| Marka: | MAN | Nr rejestracyjny: | WGM6737H |

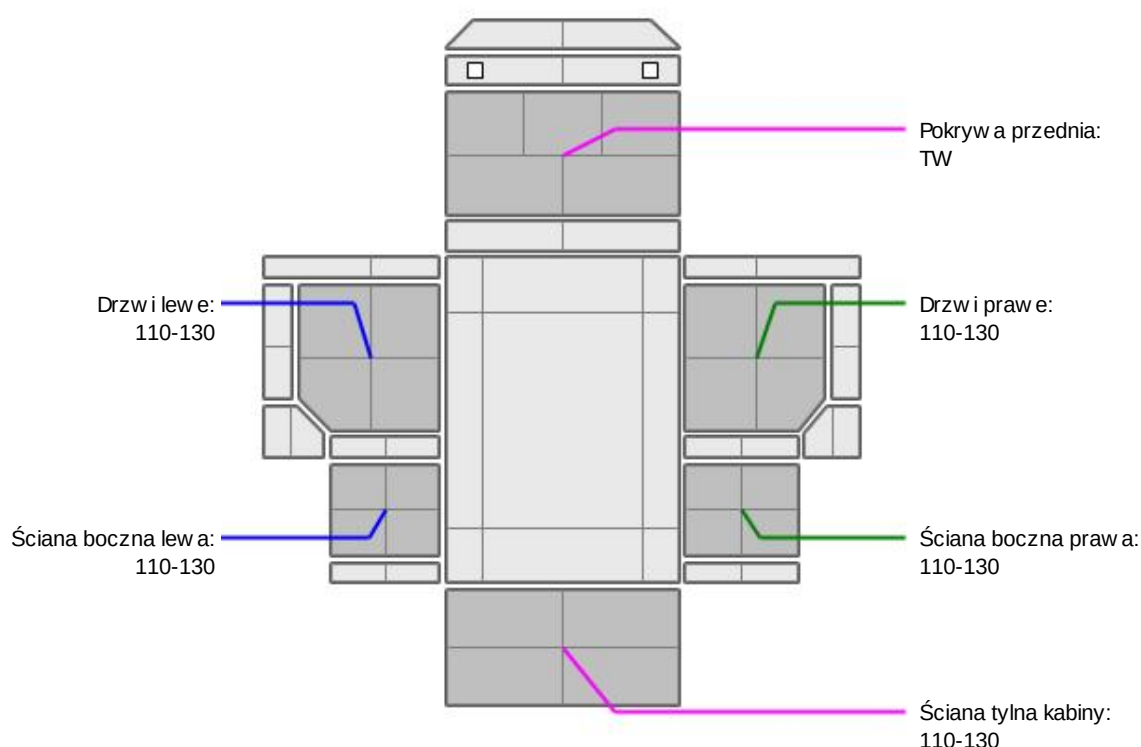
### KABINA KIEROWCY – Opis powłoki lakierowej

| L.p. | Nazwa elementu | L / P | Grubość powłoki [μm] | Opis |
| 1 | Pokrywa przednia | | TW | |
| 2 | Drzwi | L | 110-130 | |
| 3 | Ściana boczna | L | 110-130 | |
| 4 | Drzwi | P | 110-130 | |
| 5 | Ściana boczna | P | 110-130 | |
| 6 | Ściana tylna kabiny | | 110-130 | |

Podane przedziały grubości powłoki lakierowej poszczególnych elementów dotyczą wyłącznie punktów pomiarowych, tj. trzech wybranych miejsc na danym elemencie nadwozia. Nie oznacza to, że w pozostałych obszarach danego elementu grubość powłoki jest jednakowa ani że nie może wykroczyć poza wskazane zakresy. Pomiary wykonano urządzeniem będącym w posiadaniu rzeczoznawcy. Pomiar wykonany innym

przyrządem może się różnić.
