Nr zlecenia: 73/26/01/2026/PKO LEASING REMARKETING

## Wycena wartości

Zadanie: Ocena stanu technicznego i określenie wartości rynkowej pojazdu

| DANE IDENTYFIKACYJNE POJAZDU | | Dane: [D] II-2026 | |
|---|---|---|---|
| Model pojazdu: | Trafic SpaceClass 2.0 dCi MR`21 E6e 3.1t | Nr Info-Ekspert: | 031-09945 |

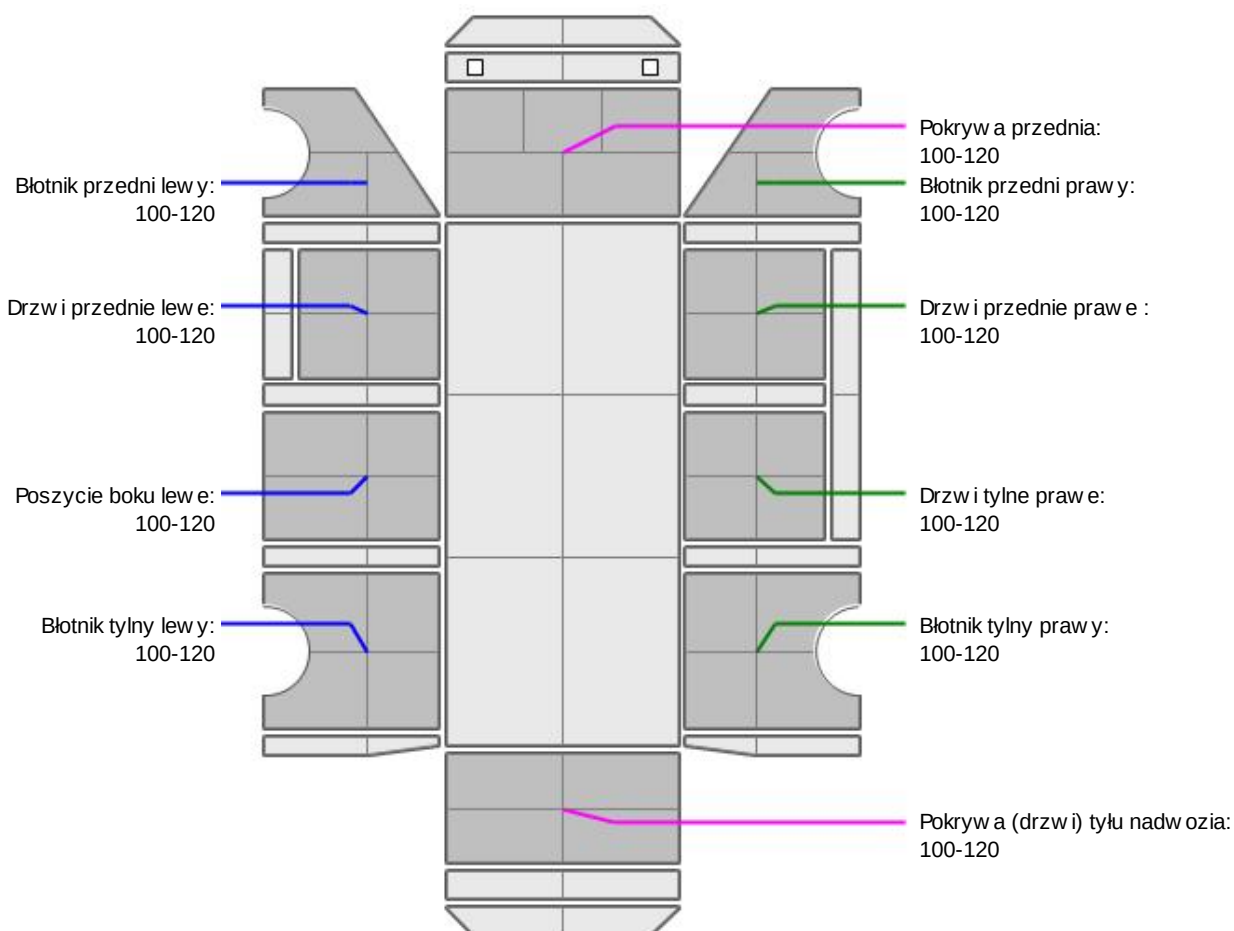
## NADWOZIE – Opis powłoki lakierowej

| L.p. | Nazwa elementu | L / P | Grubość powłoki [μm] | Opis |
| 1 | Pokrywa przednia | | 100-120 | |
| 2 | Błotnik przedni | L | 100-120 | |
| 3 | Drzwi przednie | L | 100-120 | |
| 4 | Drzwi tylne | L | 90 | |
| 5 | Błotnik tylny | L | 100-120 | |
| 6 | Błotnik przedni | P | 100-120 | |
| 7 | Drzwi przednie | P | 100-120 | |
| 8 | Drzwi tylne | P | 100-120 | |
| 9 | Błotnik tylny | P | 100-120 | |
| 10 | Pokrywa (drzwi) tyłu nadwozia | | 100-120 | |
| 11 | Poszycie boku | L | 100-120 | |
| 12 | Drzwi tyłu nadwozia | | 80-100 | |
| 13 | Drzwi tyłu nadwozia | | 80-100 | |

Podane przedziały grubości powłoki lakierowej poszczególnych elementów dotyczą wyłącznie punktów pomiarowych, tj. trzech wybranych miejsc na danym elemencie nadwozia. Nie oznacza to, że w pozostałych obszarach danego elementu grubość powłoki jest jednakowa ani że nie może wykroczyć poza wskazane zakresy. Pomiary wykonano urządzeniem będącym w posiadaniu rzeczoznawcy. Pomiar wykonany innym przyrządem może się różnić.
