Nr zlecenia: 119/03/11/2025/PKO LEASING REMARKETING

## Wycena wartości

Zadanie: Ocena stanu technicznego i określenie wartości rynkowej pojazdu

| DANE IDENTYFIKACYJNE POJAZDU | | Dane: [D] XI-2025 | |
|---|---|---|---|
| Marka: | FORD | Nr rejestracyjny: | FZ9471U |

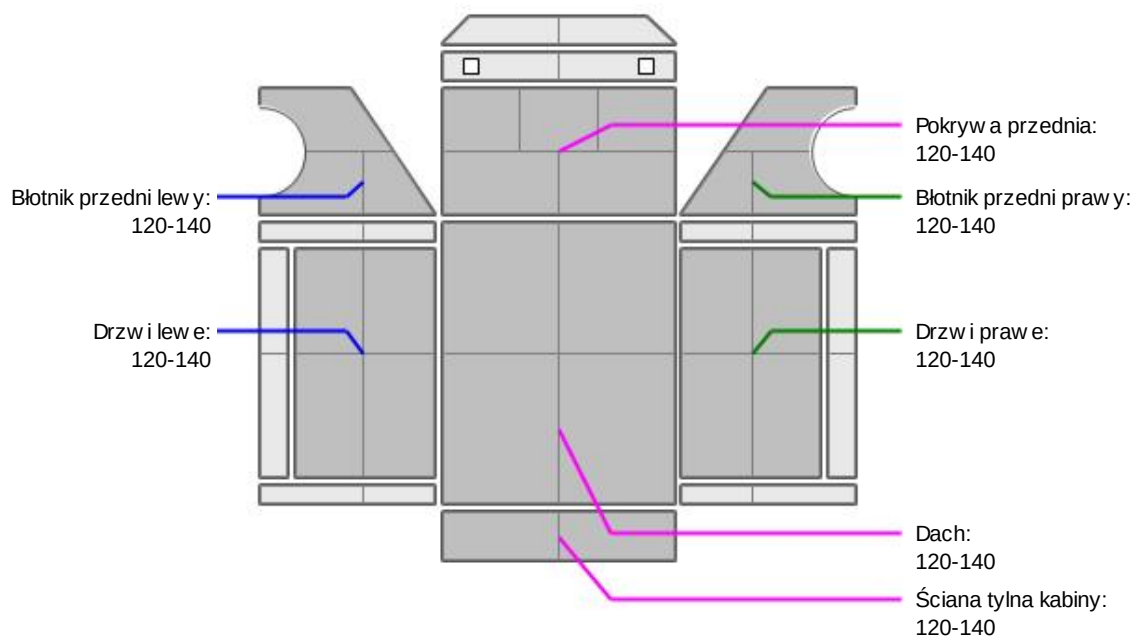
### KABINA KIEROWCY – Opis powłoki lakierowej

| L.p. | Nazwa elementu | L / P | Grubość powłoki [μm] | Opis |
| 1 | Pokrywa przednia | | 120-140 | |
| 2 | Dach | | 120-140 | |
| 3 | Błotnik przedni | L | 120-140 | |
| 4 | Drzwi | L | 120-140 | |

| 5 | Błotnik przedni | P | 120-140 | |
| 6 | Drzwi | P | 120-140 | |
| 7 | Ściana tylna kabiny | | 120-140 | |

Podane przedziały grubości powłoki lakierowej, dotyczą punktów pomiarowych. Nie mogą być traktowane jako gwarancja, że grubość powłoki lakierowej w innych punktach nie wykracza poza te przedziały. Pomiar powłoki lakierowej został wykonany urządzeniem będącym w posiadaniu rzeczoznawcy. Pomiar wykonany innym przyrządem może się różnić.
