## Wycena Wartości

Zadanie: Ocena stanu technicznego i określenie wartości rynkowej pojazdu

| DANE IDENTYFIKACYJNE POJAZDU | | Dane: [D] X-2026 | |
|---|---|---|---|
| Marka: | PEUGEOT | Nr rejestracyjny: | DLU99042 |
| Model pojazdu: | Boxer 435 2.2 BlueHDi MR`14 E6.2 3.5t | Nr Info-Ekspert: | 029-03893 |

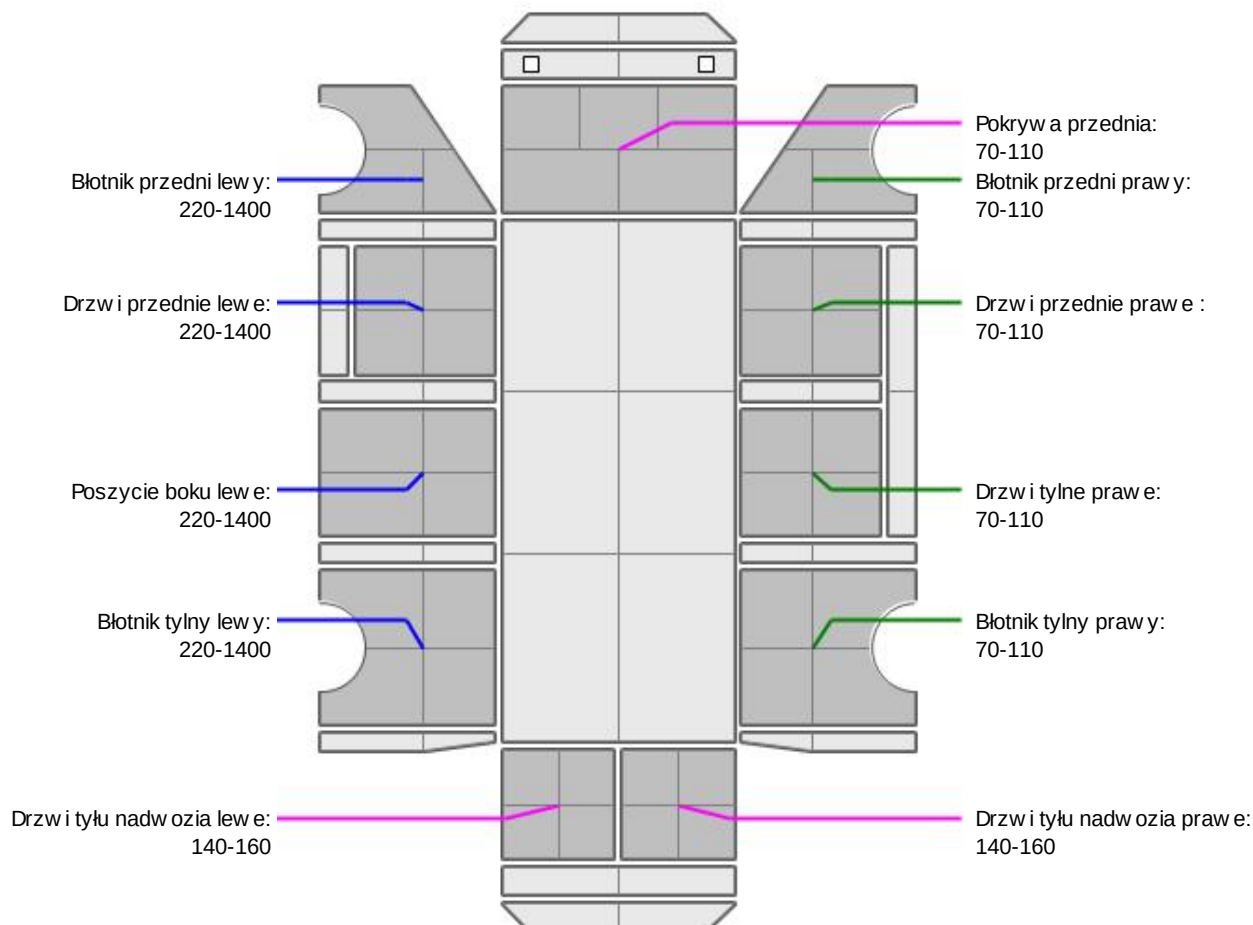
### NADWOZIE – Opis powłoki lakierowej

| L.p. | Nazwa elementu | L / P | Grubość powłoki [µm] | Opis |
| 1 | Pokrywa przednia | | 70-110 | |
| 2 | Błotnik przedni | L | 220-1400 | |
| 3 | Drzwi przednie | L | 220-1400 | |
| 4 | Poszycie boku | L | 220-1400 | |
| 5 | Błotnik tylny | L | 220-1400 | |
| 6 | Drzwi tyłu nadwozia | | 140-160 | |
| 7 | Błotnik przedni | P | 70-110 | |
| 8 | Drzwi przednie | P | 70-110 | |
| 9 | Drzwi tylne | P | 70-110 | |
| 10 | Błotnik tylny | P | 70-110 | |
| 11 | Drzwi tyłu nadwozia | | 140-160 | |

Podane przedziały grubości powłoki lakierowej poszczególnych elementów dotyczą wyłącznie punktów pomiarowych, tj. trzech wybranych miejsc na danym elemencie nadwozia. Nie oznacza to, że w pozostałych obszarach danego elementu grubość powłoki jest jednakowa ani że nie może wykroczyć poza wskazane zakresy. Pomiary wykonano urządzeniem będącym w posiadaniu rzeczoznawcy. Pomiar wykonany innym przyrządem może się różnić.
