## Poglądowy Raport Stanu Technicznego

Zadanie: Ocena stanu technicznego i określenie wartości rynkowej pojazdu

| DANE IDENTYFIKACYJNE POJAZDU | | Dane: [C] VIII-2025 | |
|---|---|---|---|
| Marka: | MAN | Nr rejestracyjny: | PZ096XC |
| Model pojazdu: | 18.470 TGX E6 18.0t | Nr Info-Ekspert: | 148-02525 |

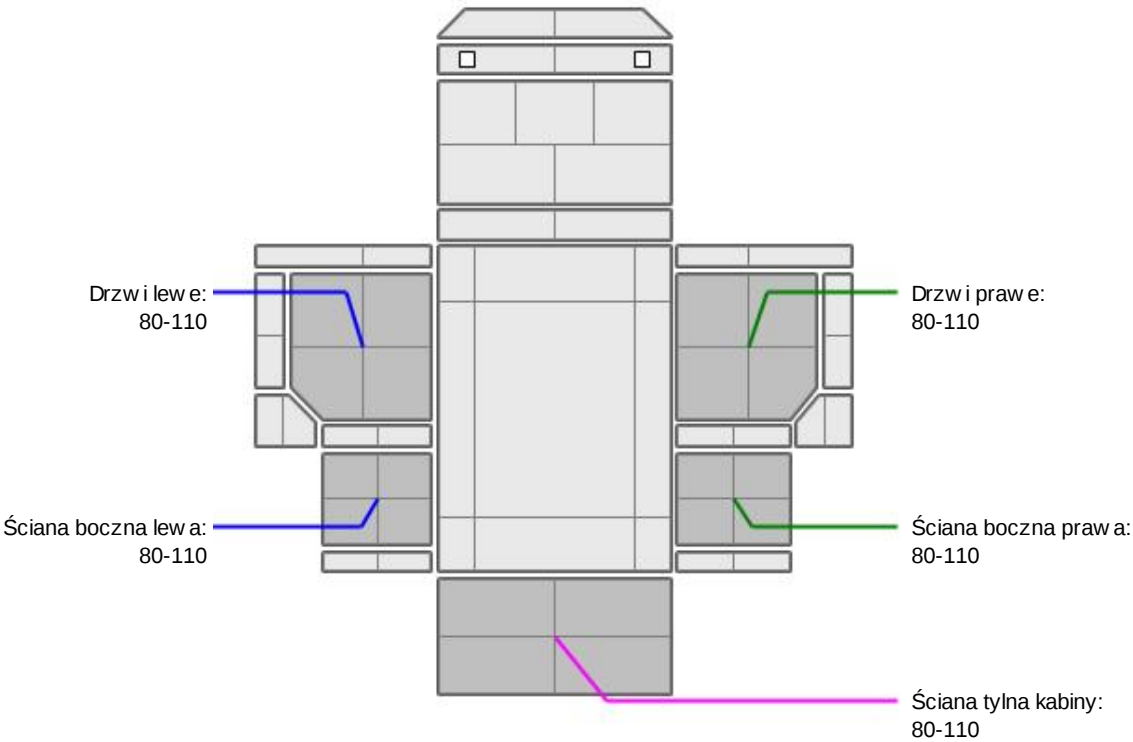
**KABINA KIEROWCY – Opis powłoki lakierowej**

| L.p. | Nazwa elementu | L / P | Grubość powłoki [µm] | Opis |
| 1 | Drzwi | L | 80-110 | |
| 2 | Ściana boczna | L | 80-110 | |
| 3 | Drzwi | P | 80-110 | |
| 4 | Ściana boczna | P | 80-110 | |
| 5 | Ściana tylna kabiny | | 80-110 | |

Podane przedziały grubości powłoki lakierowej, dotyczą punktów pomiarowych. Nie mogą być traktowane jako gwarancja, że grubość powłoki lakierowej w innych punktach nie wykracza poza te przedziały. Pomiar powłoki lakierowej został wykonany urządzeniem będącym w posiadaniu rzeczoznawcy. Pomiar wykonany innym przyrządem może się różnić.
