## WYCENA WARTOŚCI

| <b>Przedmiot wyceny:</b> | Witryna chłodnicza wentylowana LONGONI Classica 3902 |
| <b>Nr fabryczny:</b> | 24X02S0403 |
| <b>Data sporządzenia:</b> | 06-10-2025 |

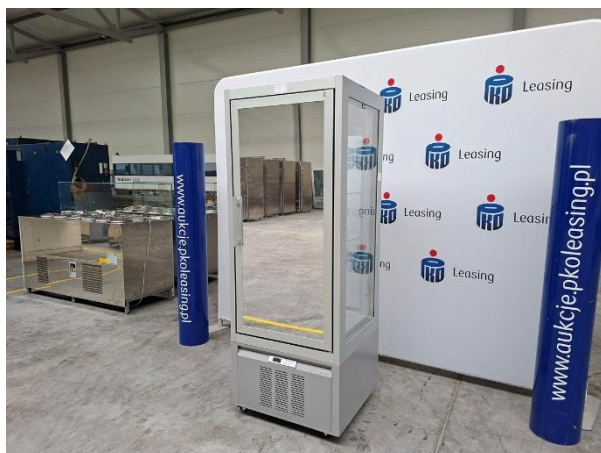
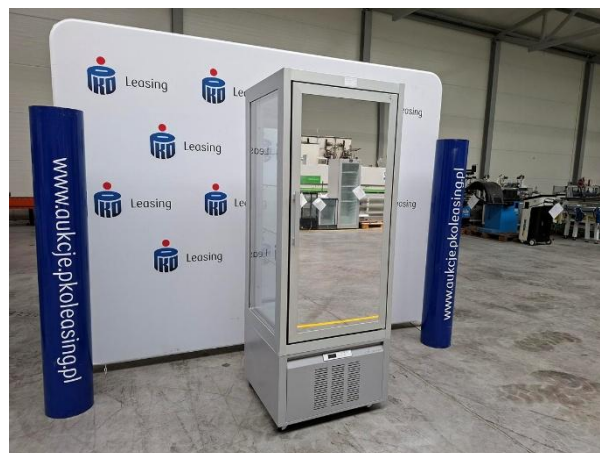
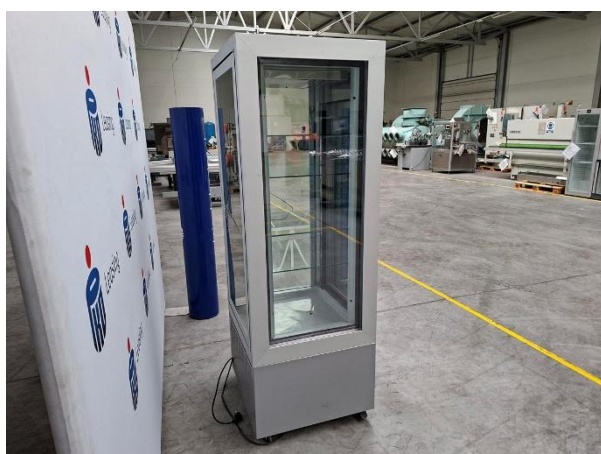
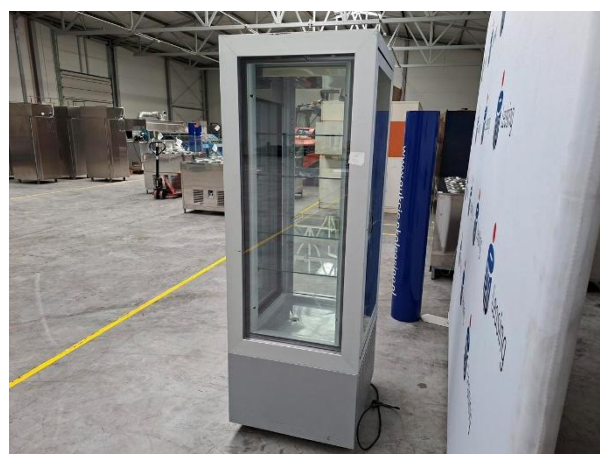
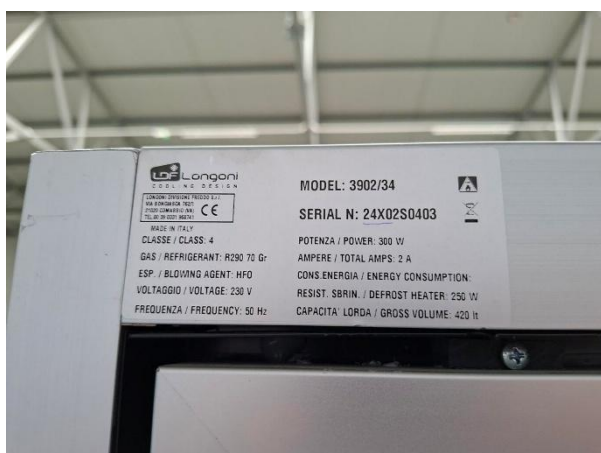
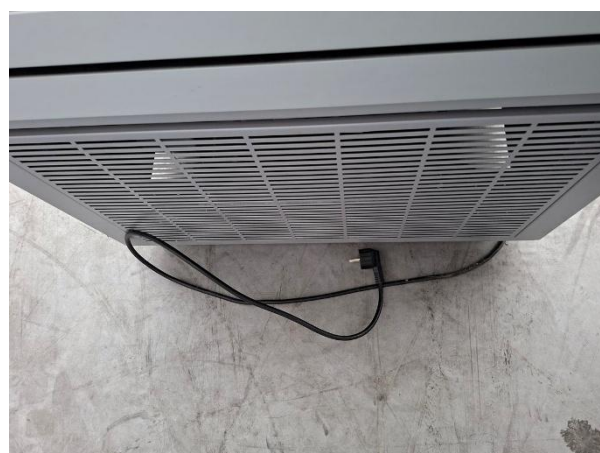
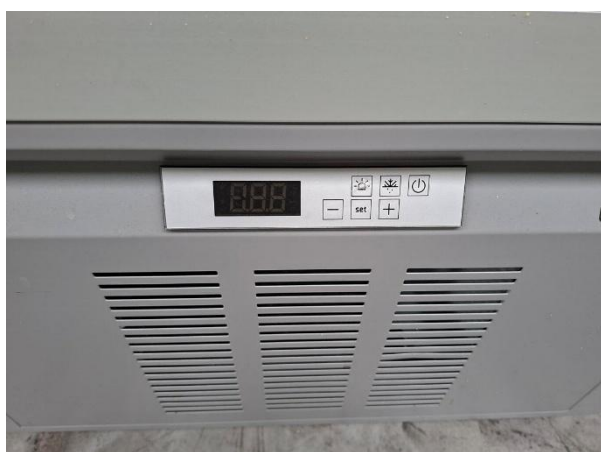
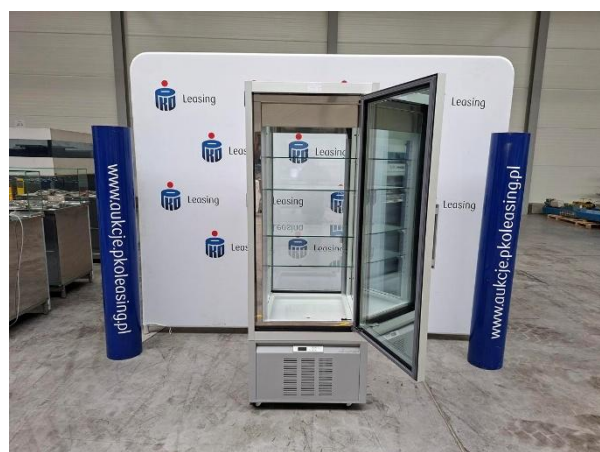
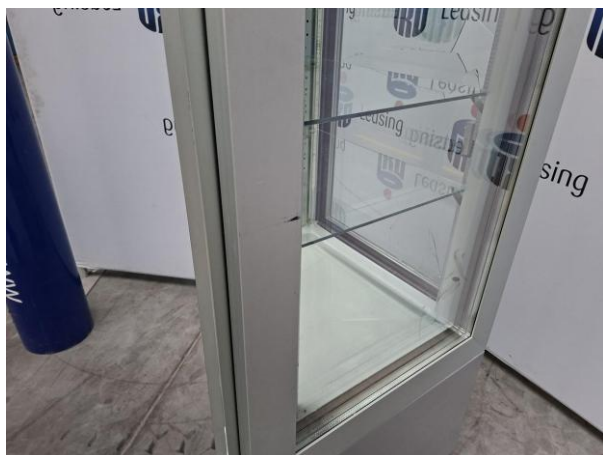
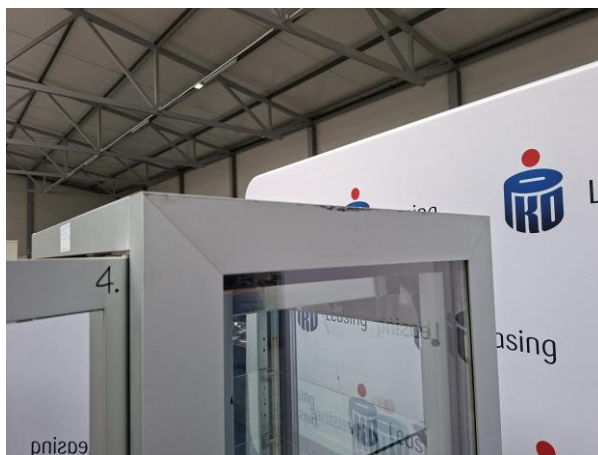
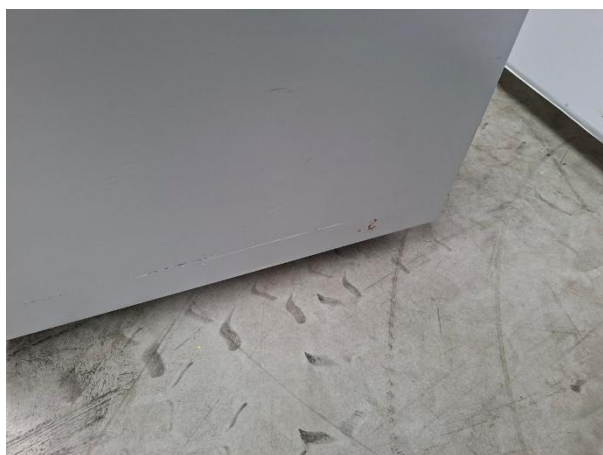
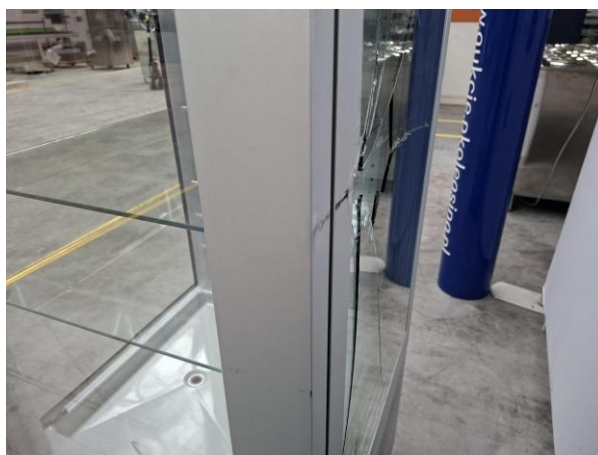
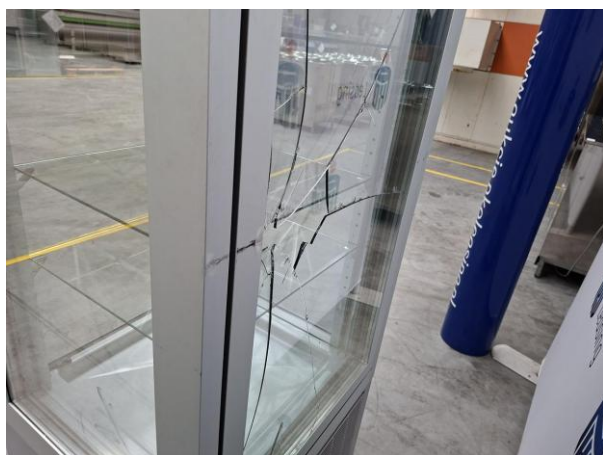
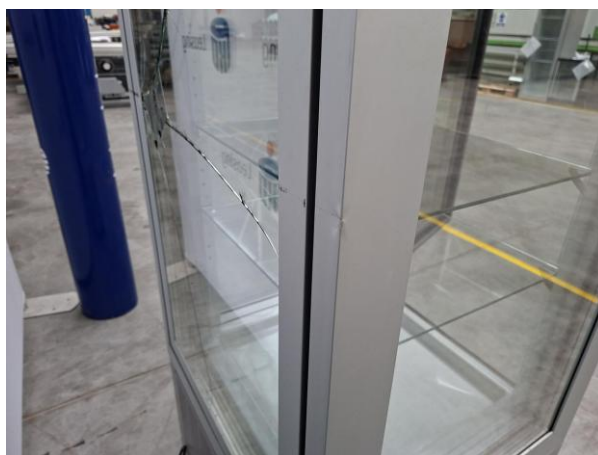
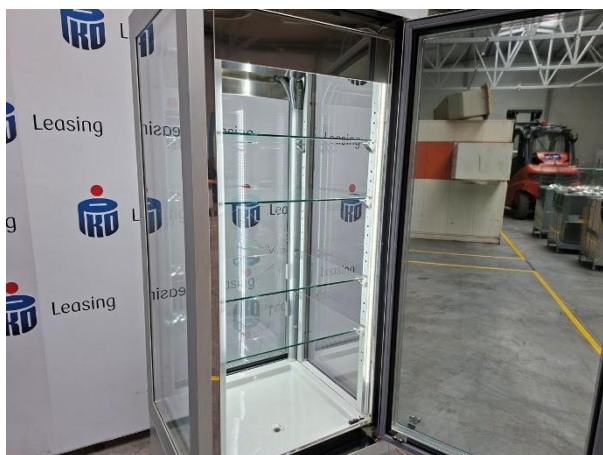
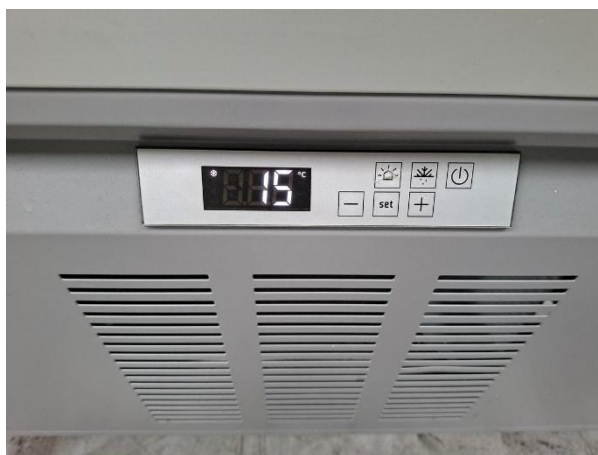
Dokumentacja zdjęciowa.

Stwierdzono ślady zużycia eksploatacyjnego – zarysowania, zabrudzenia.

- kółka transportowe – do weryfikacji, utrudnione przemieszczanie,

- szyba przednia – rozbita,
- słupek przedni P – wgnieciony,
- słupek przedni L – wgnieciony,

Stan wizualny ocenia się na zły.
